MEMORIA DESCRIPTIVA

**PUESTA EN VALOR MANZANA DE GOBIERNO –
ETAPA 2- PALACIO DE GOBIERNO –
REACONDICIONAMIENTO DE CUBIERTAS –
LA PLATA**

OBRA: Puesta en valor Manzana de Gobierno – Etapa 2- Palacio de gobierno – Reacondicionamiento de cubiertas

UBICACIÓN: Calle 6 entre Av. 51 y Av.53

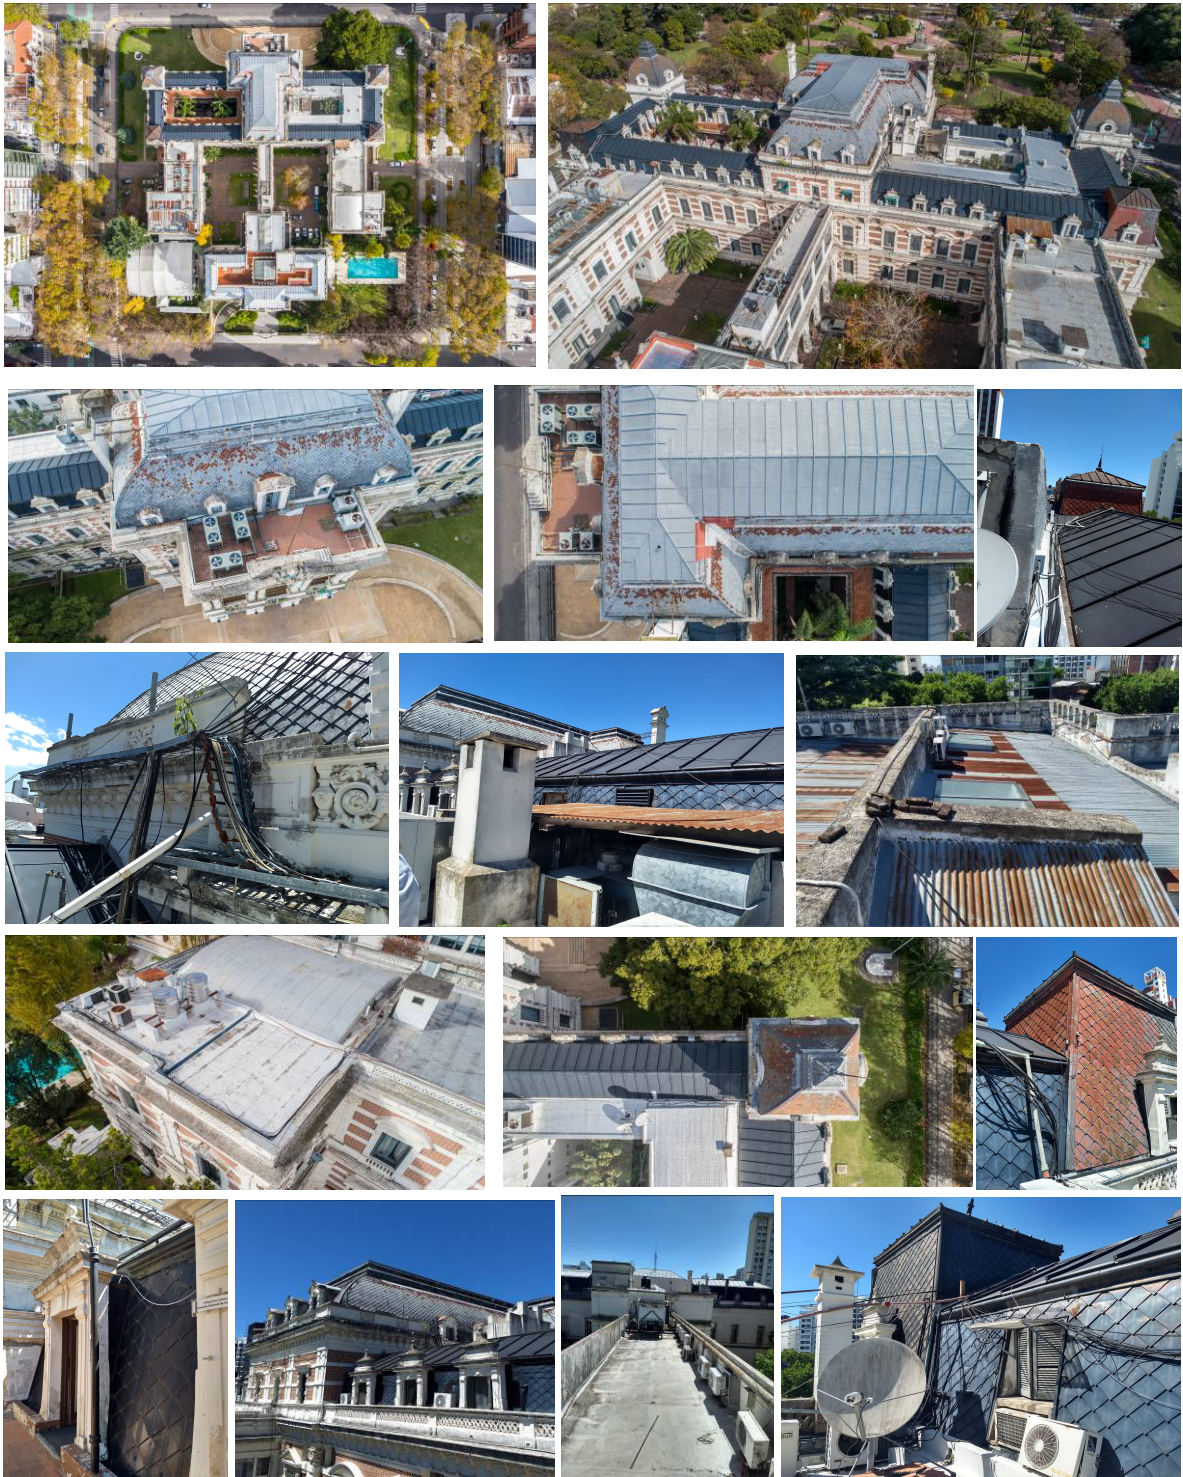
El estado de las cubiertas en si mismas, es regular; no obstante la situación en general es mala cuando se observa la interferencia de éstas con los múltiples tendidos, canalizaciones y equipamientos de las instalaciones sanitarias, eléctricas, MBTS, acondicionamientos térmico, etc, emplazados sobre ellas o interceptándolas.

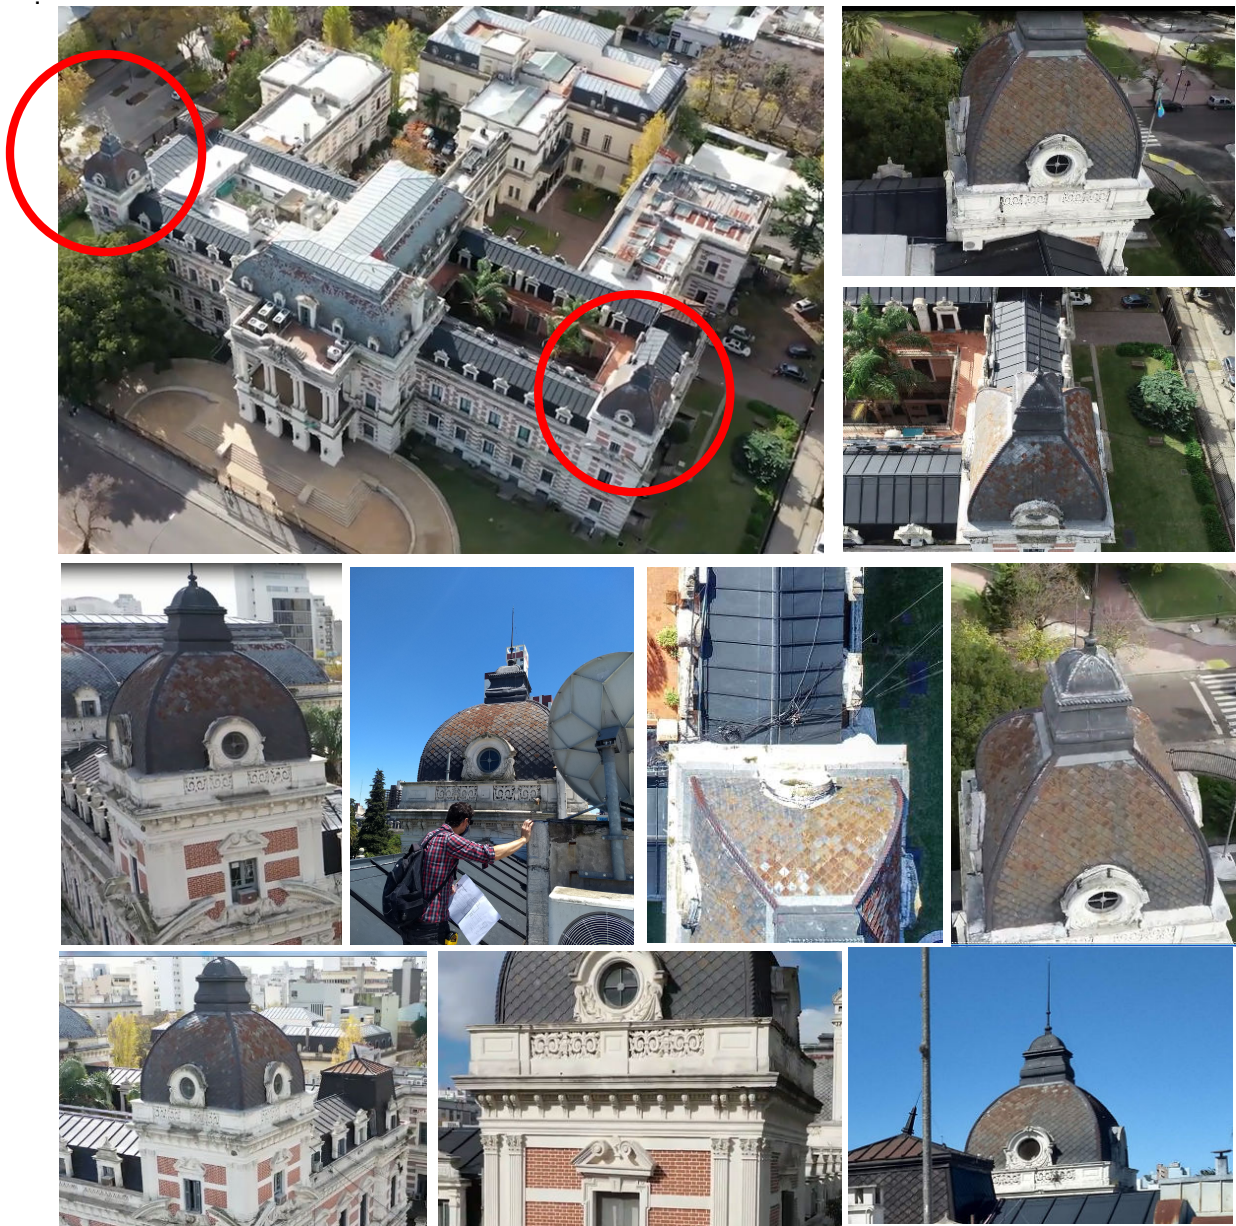
- **Cupulas con tejuelas metálicas:** corrosión de tejuelas; falta de fijación al sustrato de tejuelas y piezas de zinguería artística; obsolescencia de pararrayos; obstrucción y pérdida de estanqueidad de elementos de la zinguería funcional; mal estado de carpinterías en ojos de buey; presencia de agentes biológicos de deterioro (vegetación invasiva, guano de aves) en paramentos de apoyo y ojos de buey

Sobre las Cúpulas 1 y 2, se efectuarán las siguientes tareas

- Retiro de tejuelas metálicas y zinguería ornamental y de servicio
- Tratamiento y Remoción de maderamen deteriorado.
- Tratamiento de termonebulizado en entretechos.

- Tratamiento de insecticida en el maderamen.
- Verificación y reacondicionamiento de la estructura de soporte de madera.
- Provisión de nuevo maderamen donde se requiere a consecuencia de la restauración.

- Reemplazo de babetas por nuevas de zinc puro francés.
- Colocación de nuevas tejuelas de Zinc Puro Francés.
- Ejecución de nueva cama de canaletas y colocación de nuevas canaletas realizada en zinc puro francés, incluyendo boquetas ruptoras de desborde.

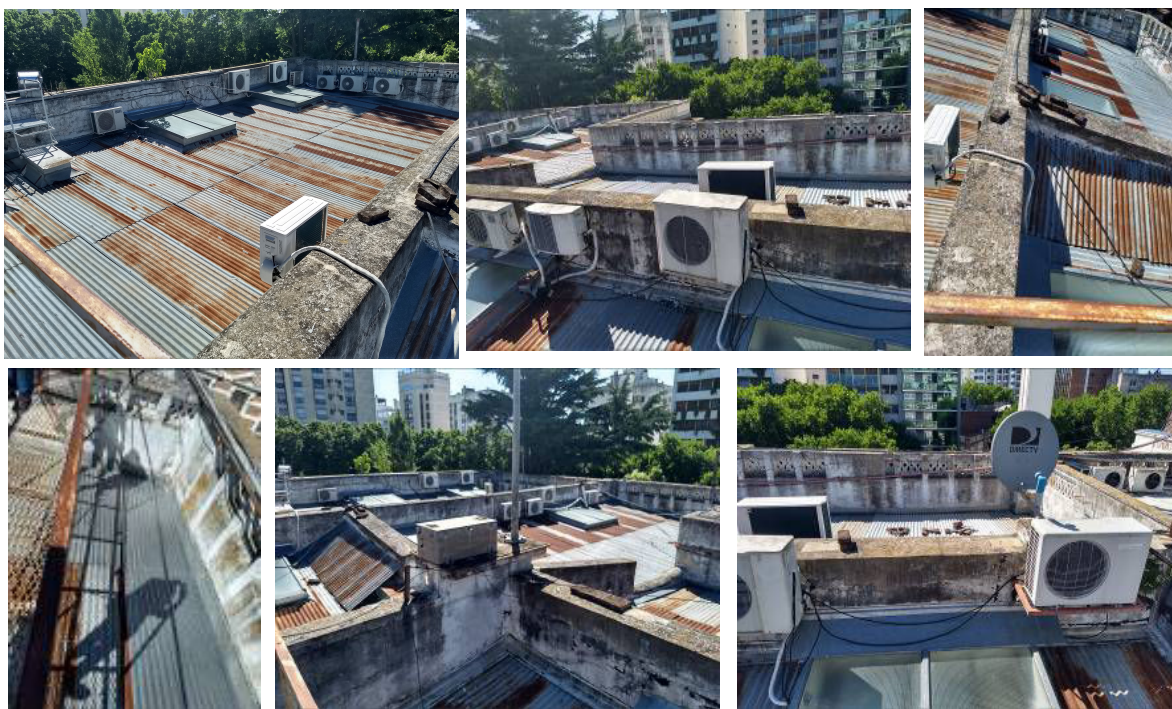
Cubiertas de chapa galvanizada: La cubierta de chapa, está localizada sobre el bloque de avenida 53, compuesta por faldones independientes contruidos con chapa sinusoidal de acero galvanizado sobre estructura de madera. Algunos de ellos poseen lucernarios de aluminio con paños de vidrio armado, doble. Para la accesibilidad se ha incorporado una pasarela metálica que cruza el sector. Posee en el sector una serie de instalaciones sobrepuestas, especialmente de aire acondicionado.

- Corrosión de chapas; parcheos; desajuste en encuentros; emplazamiento de antenas y equipos de aire acond. en cargas; deterioro de revoques y suciedad de capa pictórica en cargas; corrosión de pasarela metálica; interferencia canalizaciones de electricidad, MBTS y aire acondicionado

Sobre las cubiertas de chapa ondulada de hierro galvanizado se efectuará:

- Desmonte de la cubierta existente
- Verificación y reacondicionamiento de la estructura de madera de soporte
- Colocación de aislación termohidrófuga y nuevas chapas onduladas de hierro galvanizado N° 25 con sus correspondientes piezas de zinguería
- Reparación de lucernarios
- Reemplazo de vidrios rotos o deteriorados en lucernarios con vidrios armados
- Reacondicionamiento y pintura de la pasarela metálica sobre cubierta
- Reacondicionamiento de revoques y pintura de cargas

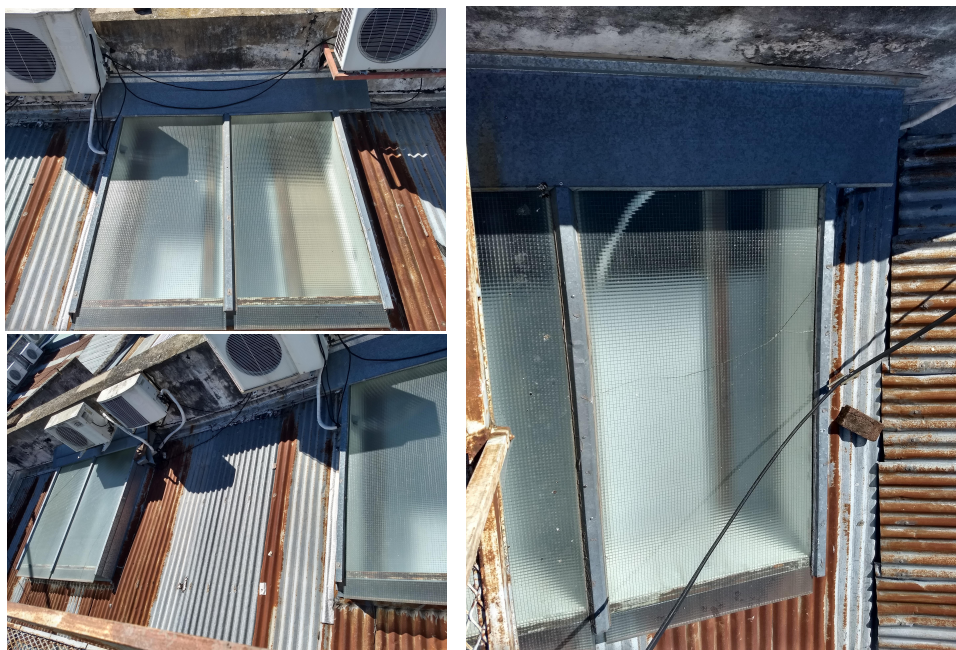
- **Lucernarios:** Rotura de vidrios, resecamiento de masilla, faltante de cupertinas y babetas, elementos sobrepuestos, interferencia de cañerías de instalaciones eléctricas aire acondicionado
