# **DOCUMENTACION GRAFICA**

**PUESTA EN VALOR MANZANA DE GOBIERNO –  
ETAPA 2- PALACIO DE GOBIERNO –  
REACONDICIONAMIENTO DE CUBIERTAS –  
LA PLATA**

**LOCALIDAD: LA PLATA  
PARTIDO: LA PLATA**

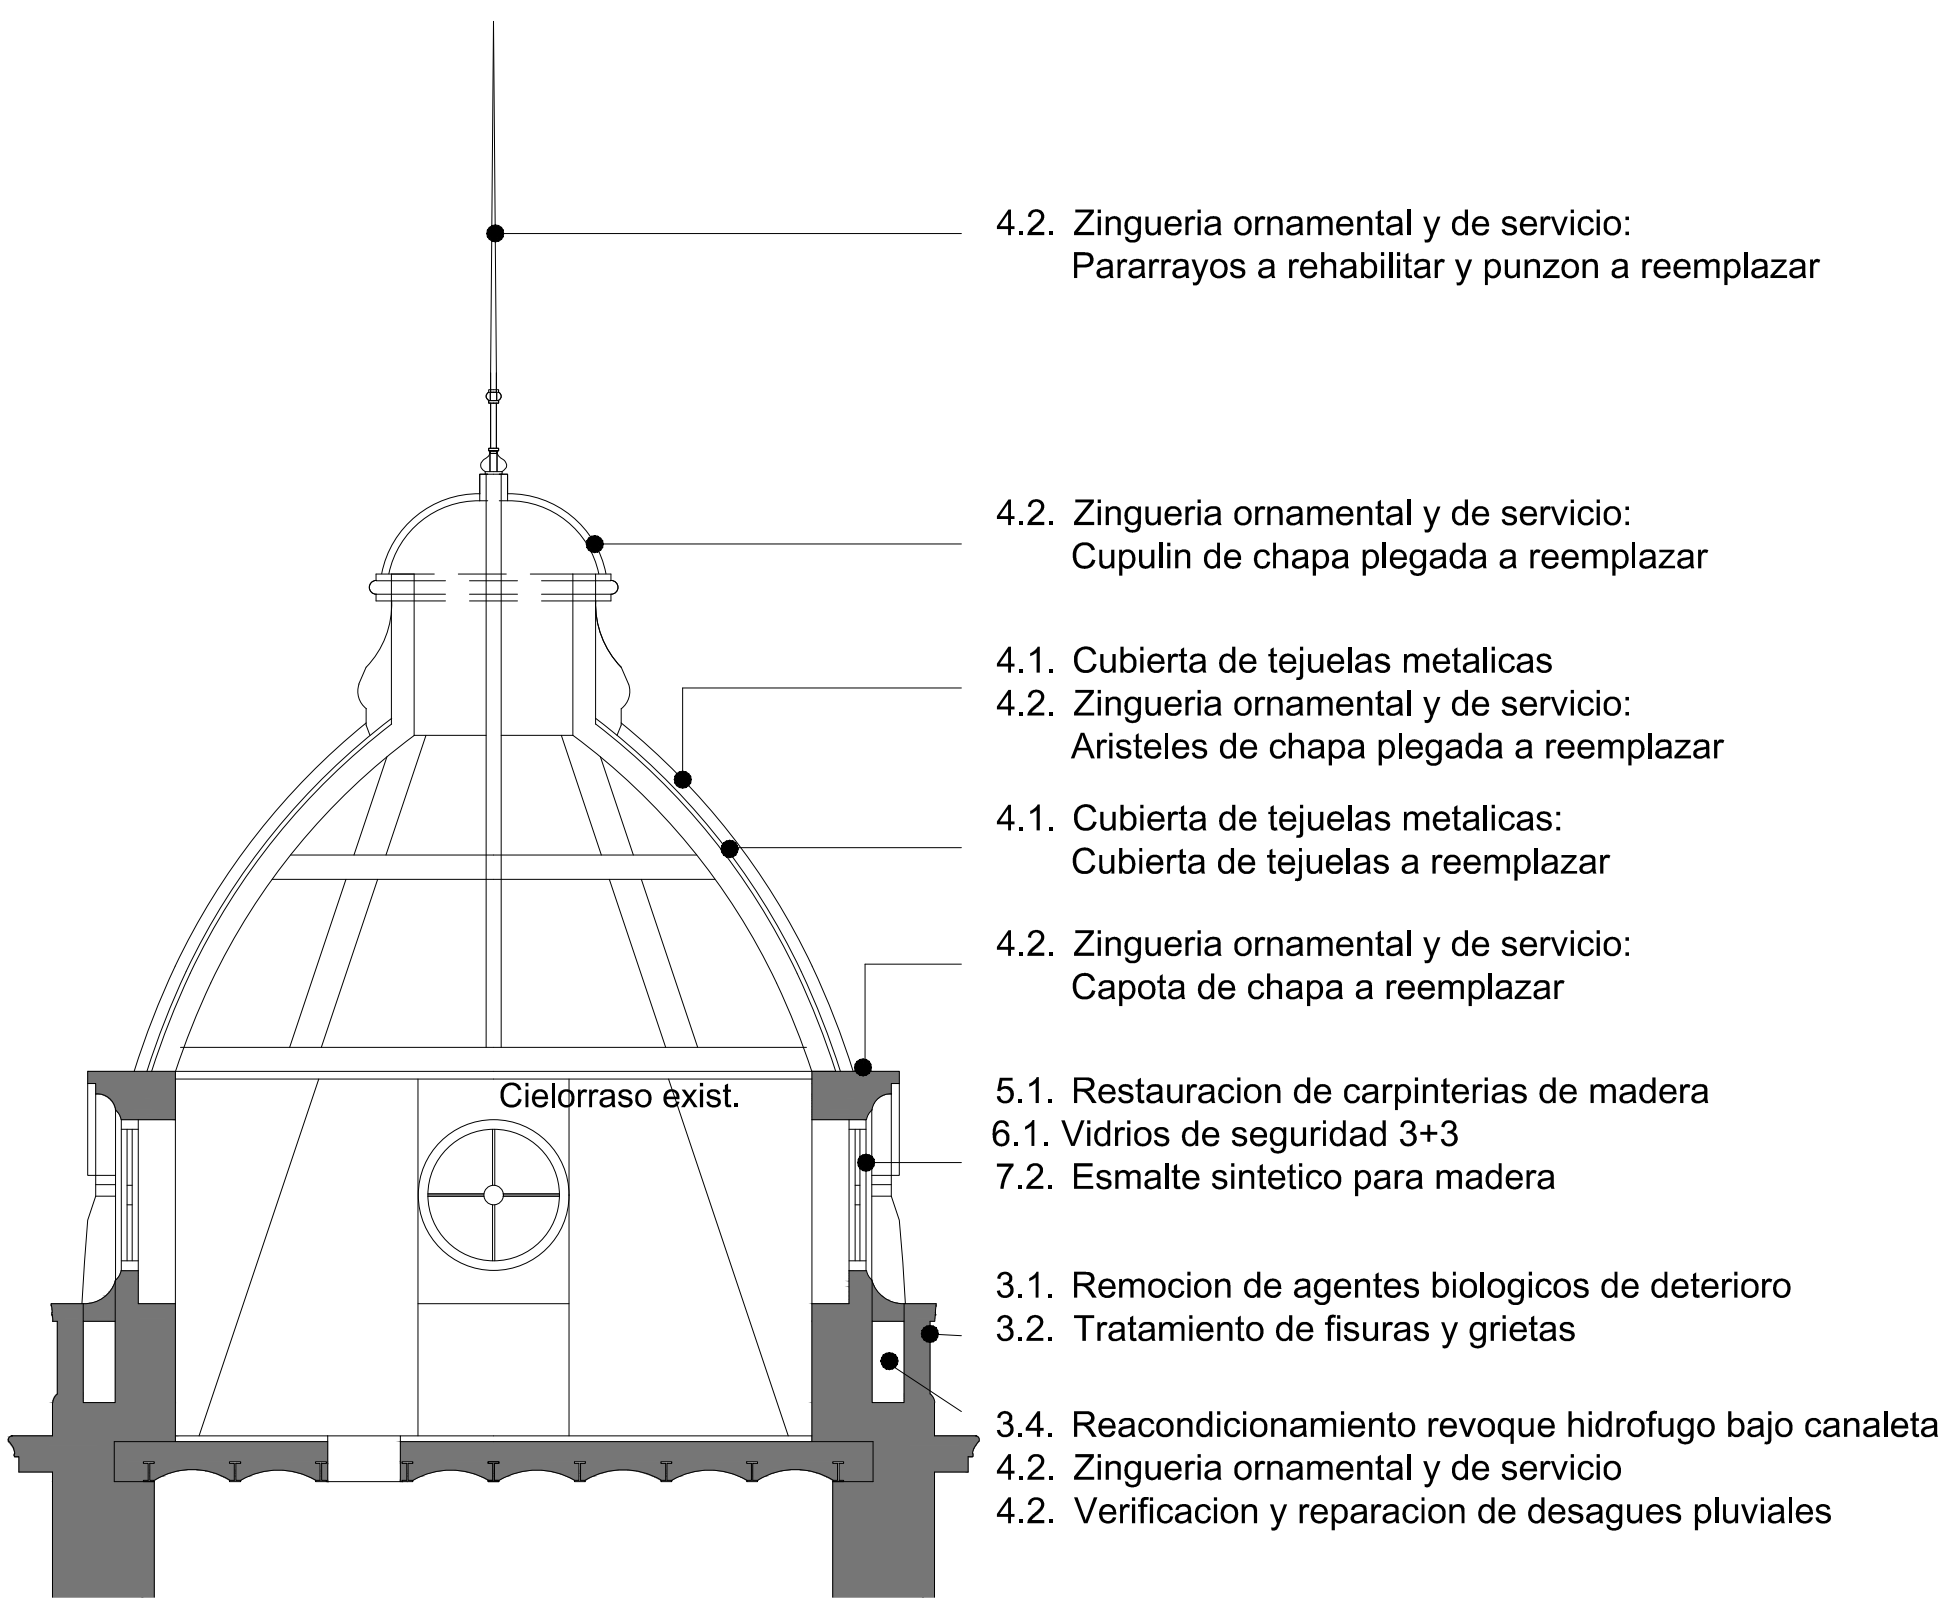
C1

Cubierta de cupulas de tejas metálicas en mal estado con filtraciones, presencia de oxido y capas de pintura sobrepuestas; deterioro de zingueria ornamental y de servicio - Oculos con frentines de mamposteria con deterioro de revoques por humedad, fisuras y descascarado de pinturas, capotas de zinc cristalizadas - Desajustes en Carpinteria, rotura y faltantes de vidrios y deterioro de la capa pictorica - Interferencias de instalaciones y presencia de elementos extemporaneos - Pararrayos a rehabilitar

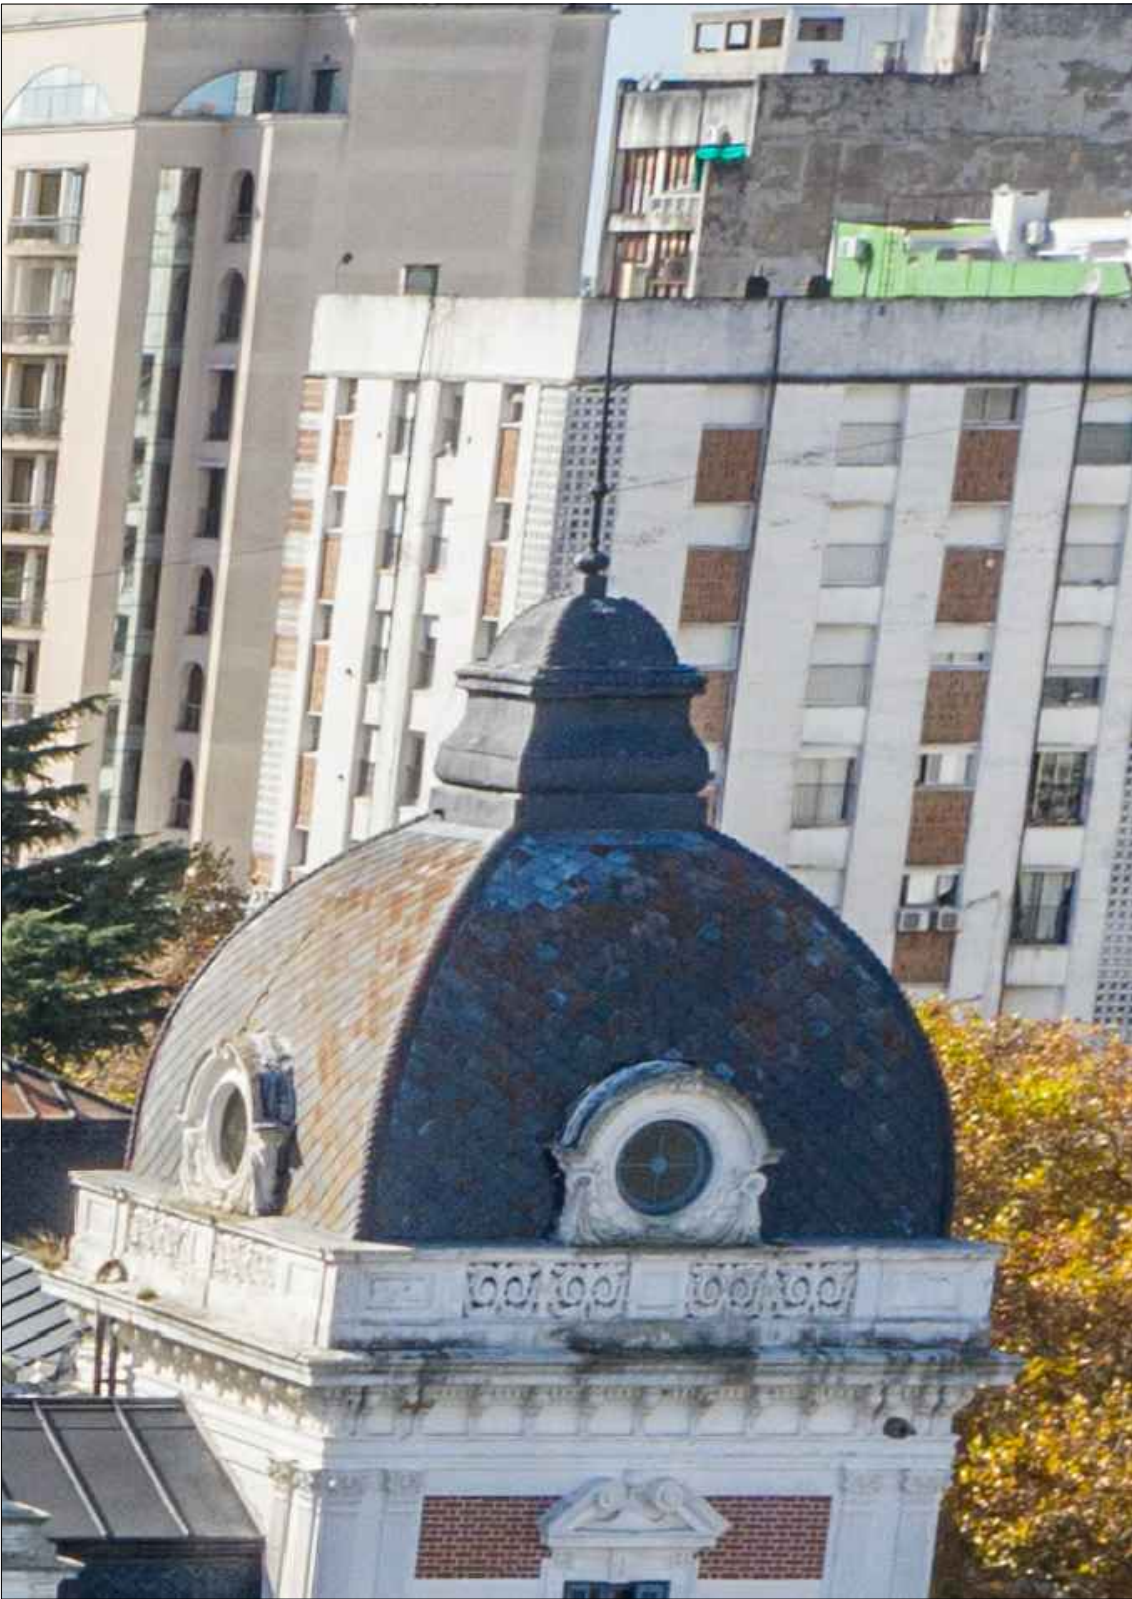
C2

Cubierta de cupulas de tejas metálicas en mal estado con filtraciones, presencia de oxido y capas de pintura sobrepuestas; deterioro de zingueria ornamental y de servicio; cegado de canaletas

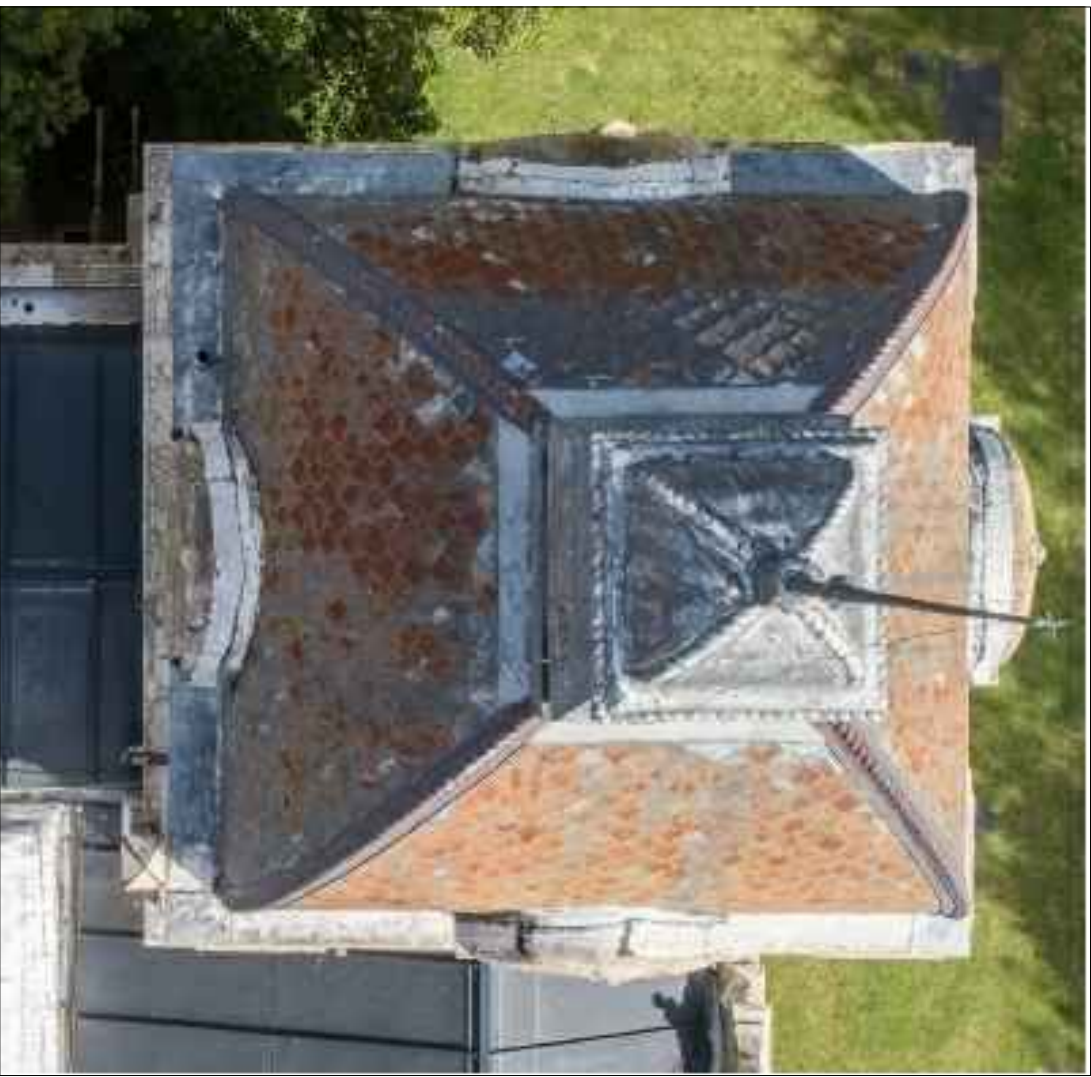
PLANTA

Zingueria ornamental y de servicio en mal estado, con desprendimiento de piezas, falta de fijacion al sustrato, cristalización del zinc, filtraciones, cegado de canaletas, parcheo de membrana, piezas de chapa no compatible con el sistema

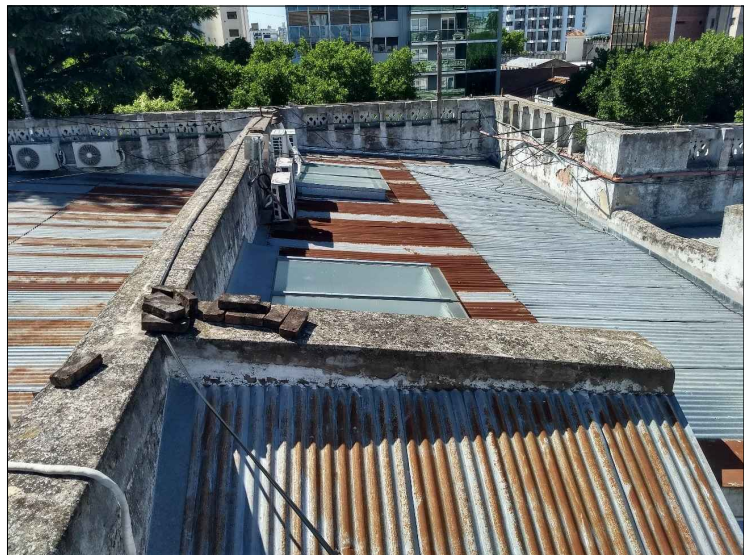
Cubierta de chapa galvanizada en avanzado estado de deterioro con manchas de oxido - Canaletas de escasa seccion no adaptadas a los actuales regimenes de lluvia y bajadas obstruidas o en mal estado que impiden la inmediata evacuacion de las aguas - Muros de cargas con revocos en regular estado de conservacion, fisuras, oquedades y exfoliacion de pintura - Interferencias de instalaciones aereas amuradas a los muros de

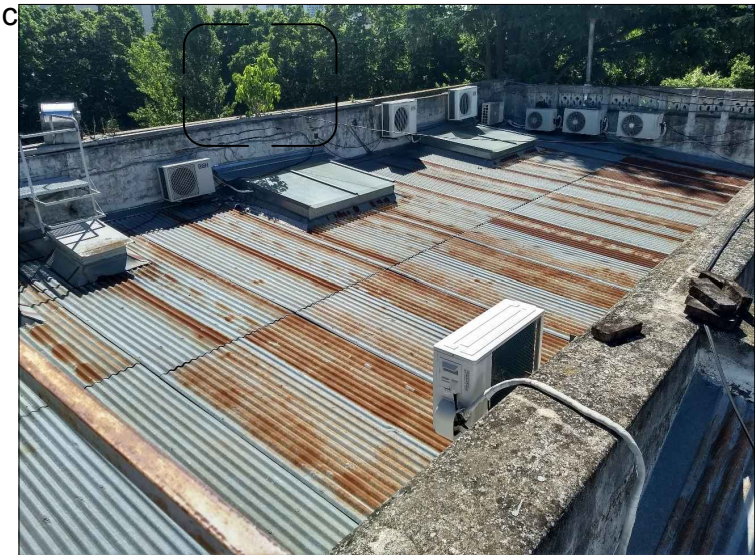
Cubierta de chapa galvanizada en avanzado estado de deterioro con manchas de oxido - Muros de cargas con revocos en regular estado de conservacion y vegetacion invasiva

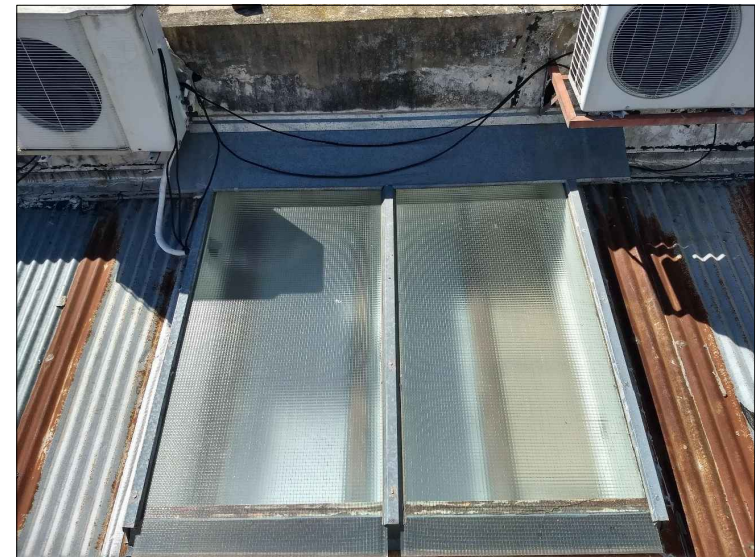
Lucernarios con interferencias de instalaciones de A/A°, Babeteados y sellado deficiente que ocasionan filtraciones de agua de lluvia al interior

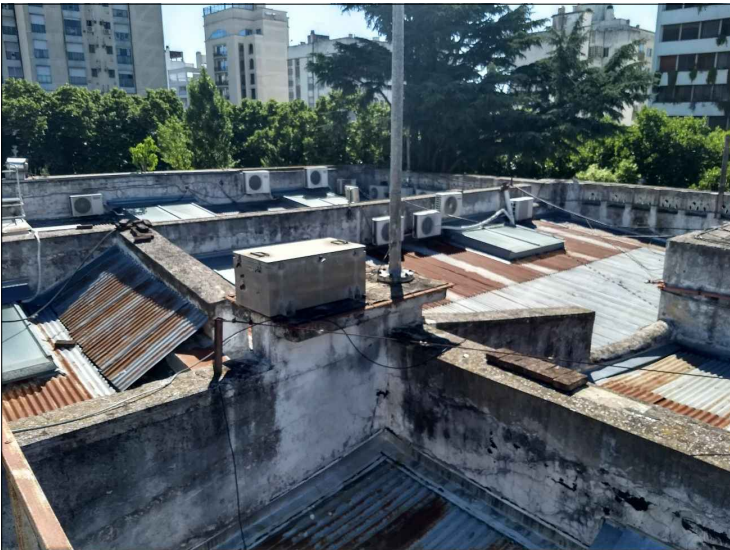
Muros de cargas con revocos en general en regular estado de conservacion, fisuras, oquedades y exfoliacion de pintura - Instalaciones perimidas y fuera de uso ocasionando interferencias en el resto de los sistemas

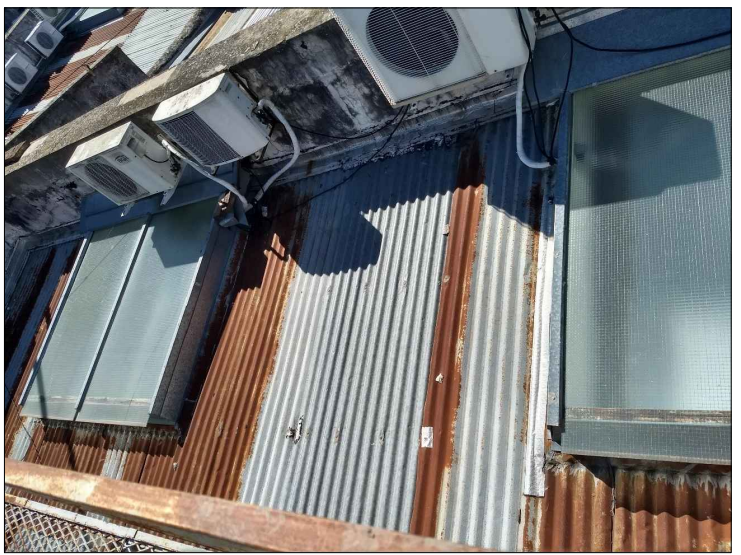
Interferencias de instalaciones con acceso al interior por perforaciones en lucernarios, cubierta y piezas de zingueria perimetral - Babeteados deficientes en las uniones de muros con la cubierta de chapa

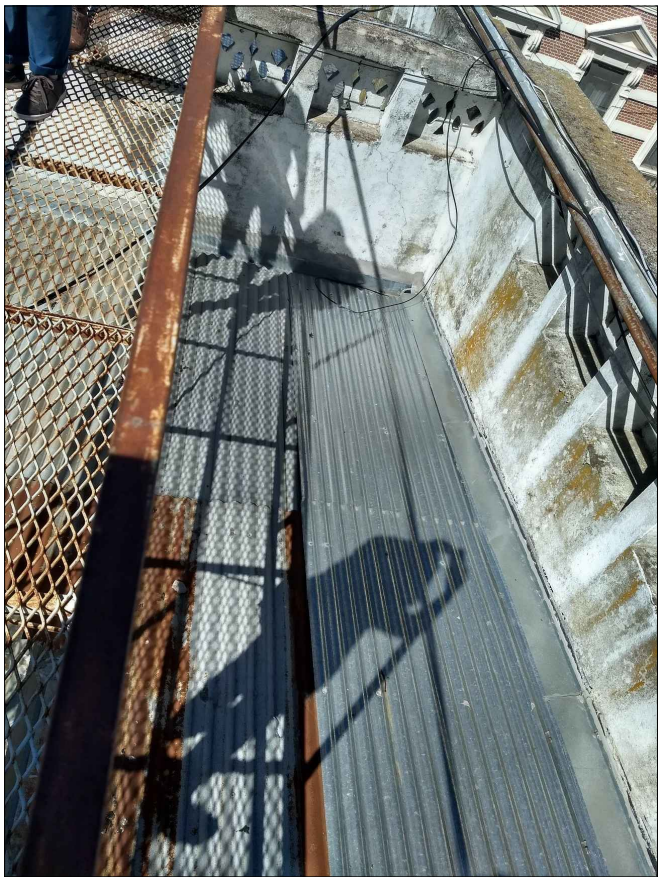
Babeteados con desprendimientos y falta de sellado en las uniones de muros con la cubierta de chapa - Pasarela metalica en mal estado de conservacion, presencia de oxido y esfoliacion de pintura

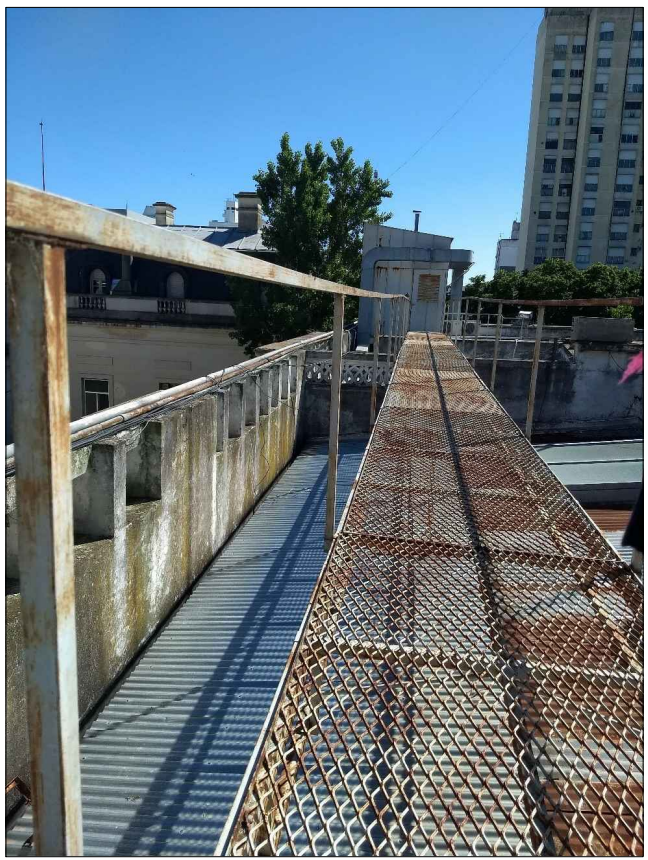
Pasarela metalica en regular estado de conservacion con afloramientos de oxido en sus partes componentes de la estructura metalica y barandas y exfoliacion de pintura - Canaletas de desagüe con escasa seccion para capatacion y evacuacion de los actuales regimenes de lluvia - Bajadas de pluviales a verificar y/o intervenir.
