## **OBRA: " Puesta en valor de obras de arte en el Canal 9 y Canal 12"**

### **PARTIDOS: Rauch y Pila**

### **MEMORIA DESCRIPTIVA**

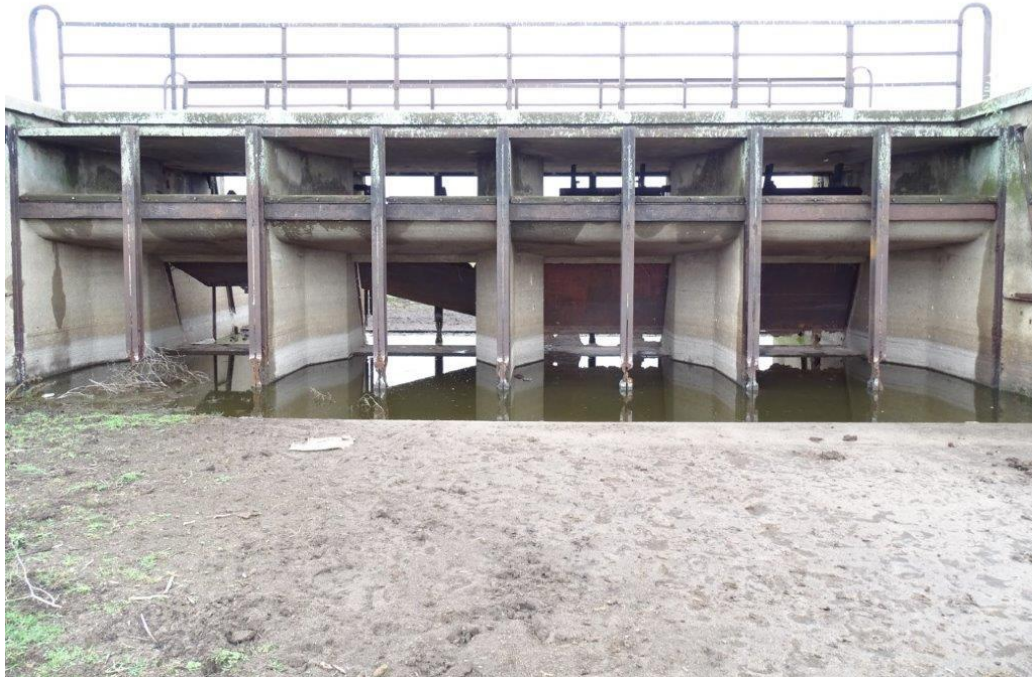
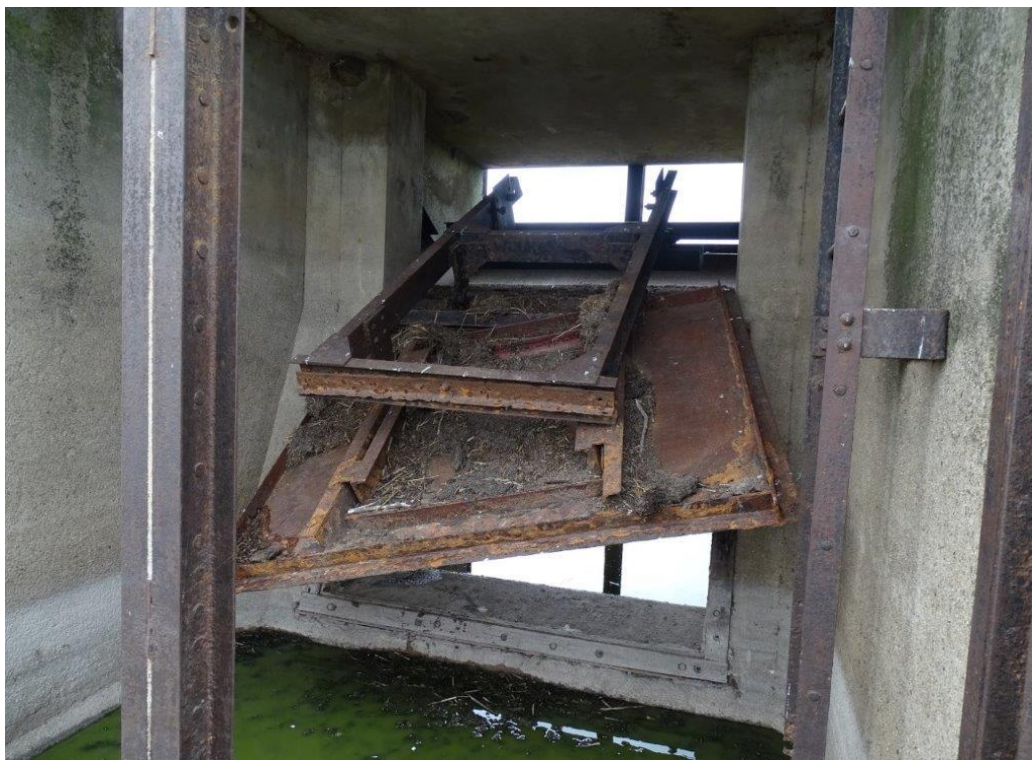
1. Hm. 114, alcantarilla de 4 compuertas automáticas: elementos metálicos oxidados, 4 compuertas dañadas, mecanismos trabados por el óxido, estancamiento de agua, tierra en escurrimiento, presencia de musgo en toda la estructura.

Los elementos metálicos comprendidos en los Hm. 114, Hm. 159, Hm. 194, Hm. 330, Hm. 1521, Hm. 1596 y Hm. 1632, serán reparados y/o restaurados para luego protegerlos contra la corrosión con pinturas de primera calidad.

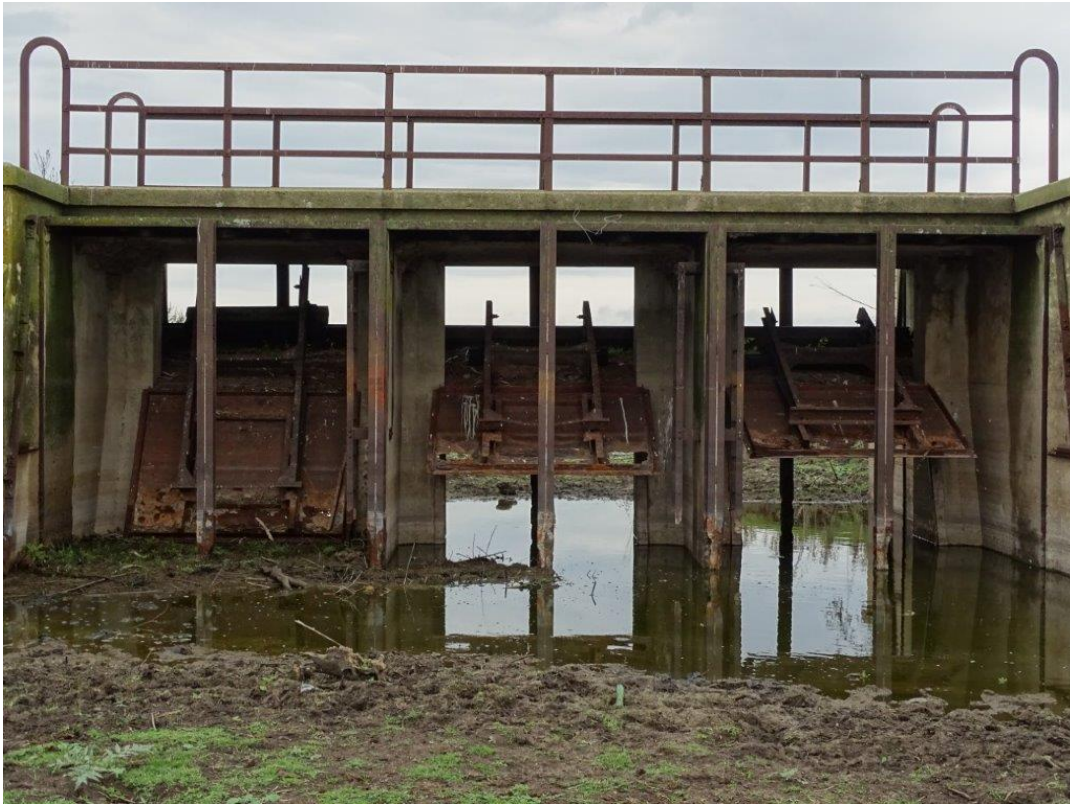
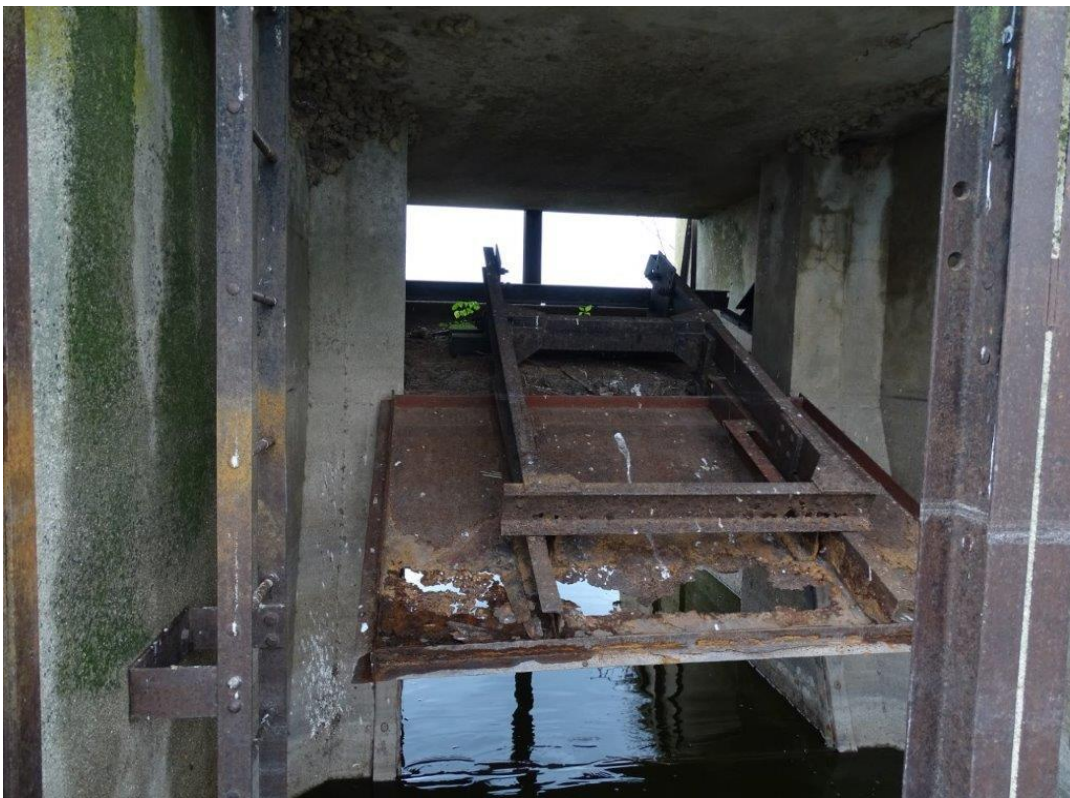
2. Hm. 159, alcantarilla de 3 compuertas automáticas: elementos metálicos oxidados, 3 compuertas dañadas, mecanismos trabados por el óxido, estancamiento de agua, tierra en escurrimiento, presencia de musgo en toda la estructura.

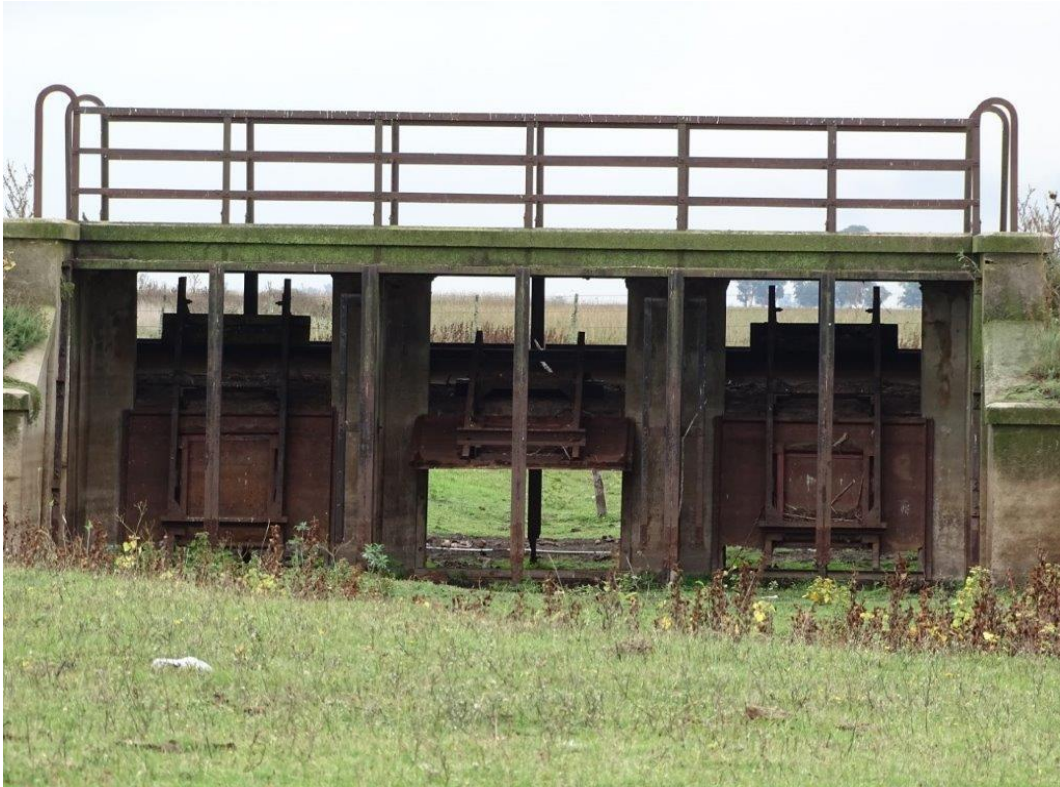
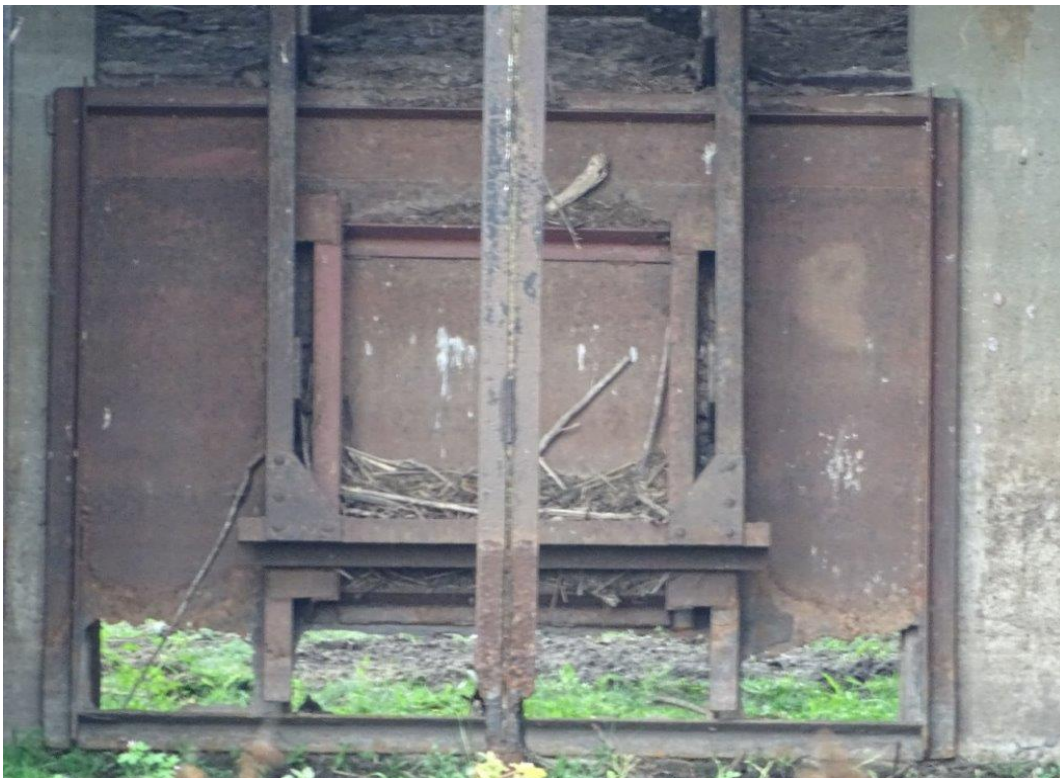
3. Hm. 194, alcantarilla de 3 compuertas automáticas: elementos metálicos oxidados, 3 compuertas dañadas, mecanismos trabados por el óxido, tierra en escurrimiento, presencia de musgo en toda la estructura.

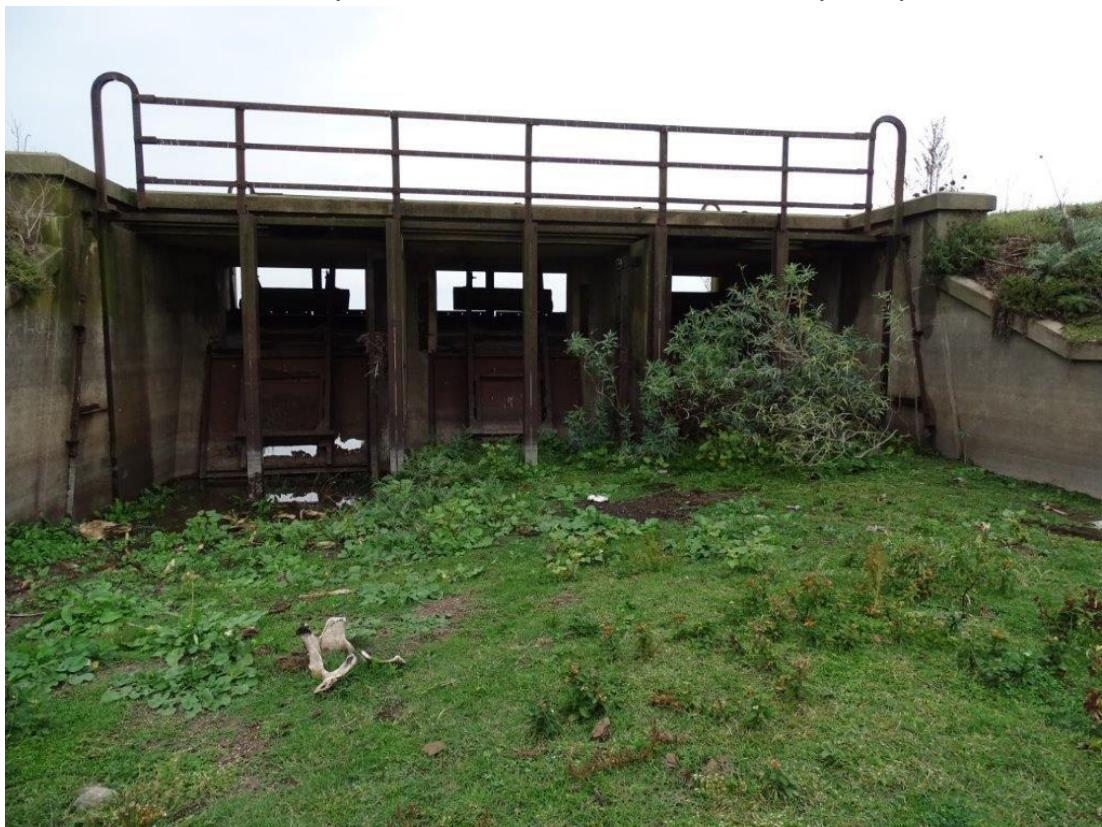
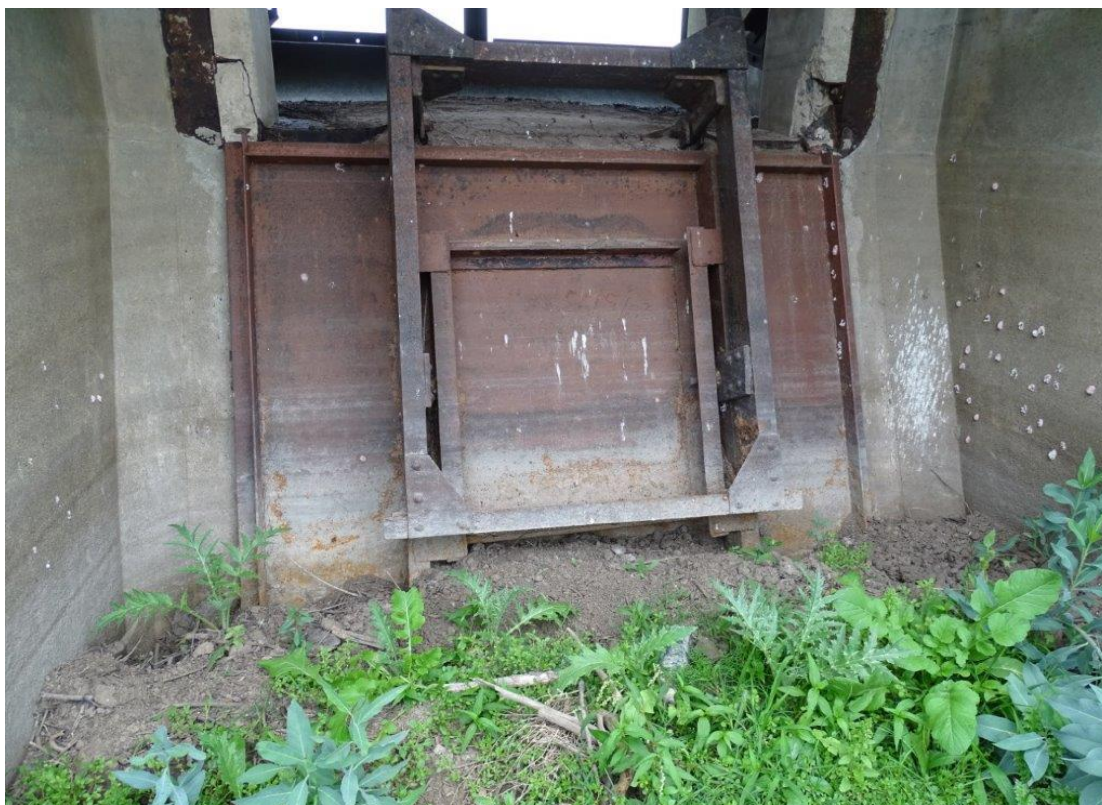
4. Hm. 330, alcantarilla de 3 compuertas automáticas: elementos metálicos oxidados, 3 compuertas dañadas, escurrimiento tapado por bancos de tierra.

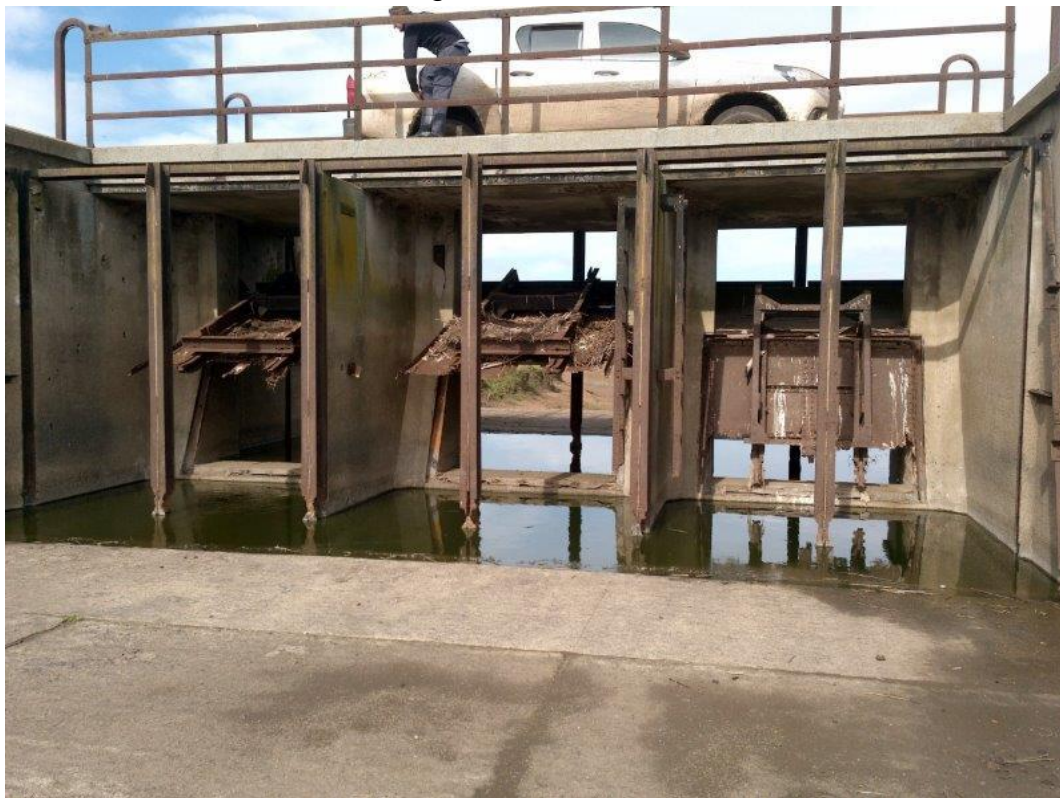
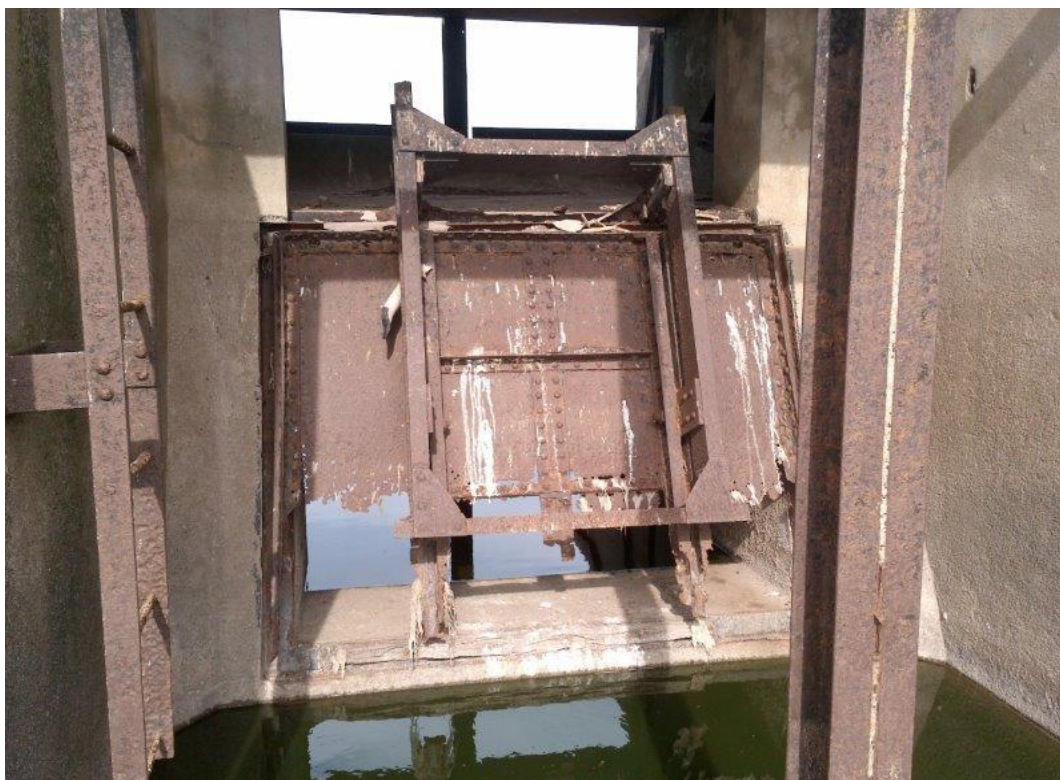
5. Hm. 1521, alcantarilla de 3 compuertas automáticas: elementos metálicos oxidados, 3 compuertas completamente dañadas, contrapesos ausentes, marcos sin madera, cara inferior de la losa con sectores sin recubrimiento, recubrimiento de hormigón de columnas fisurado..

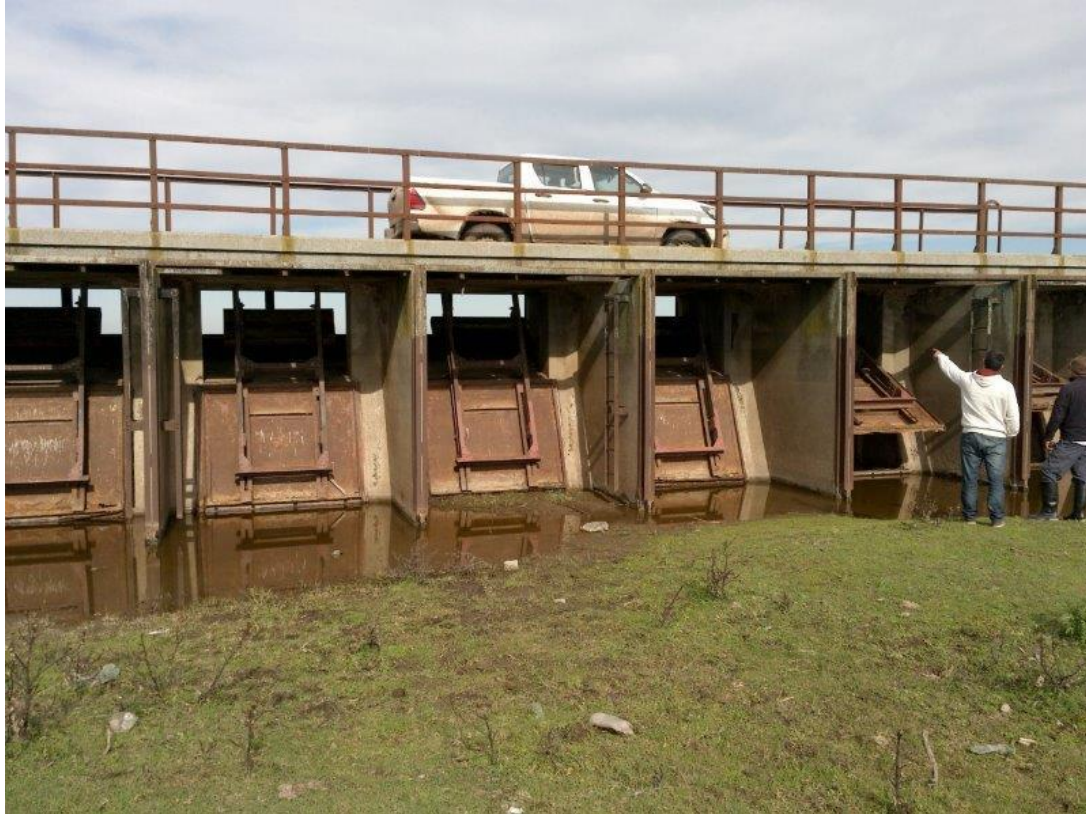
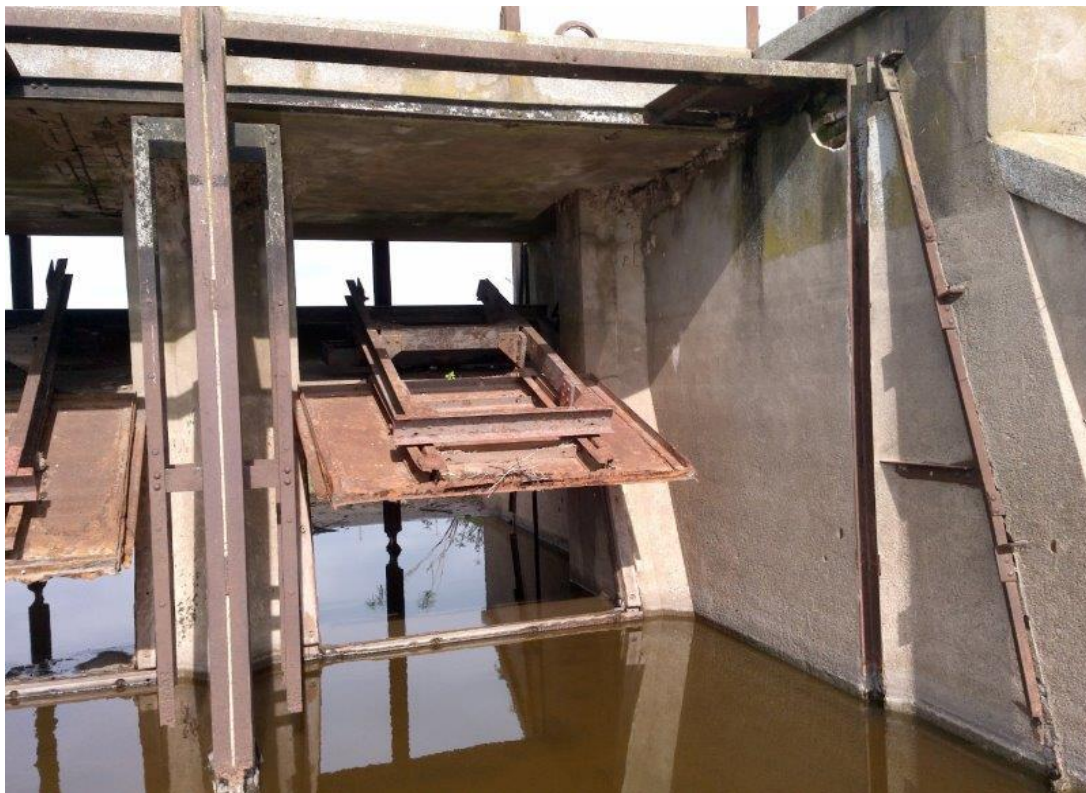
6. Hm. 1596, alcantarilla de 6 compuertas automáticas: elementos metálicos oxidados, parte inferior de las compuertas con corrosión avanzada, tierra en escurrimiento, agua estancada, mecanismos trabados por óxido, cara inferior de la losa con sectores sin recubrimiento.

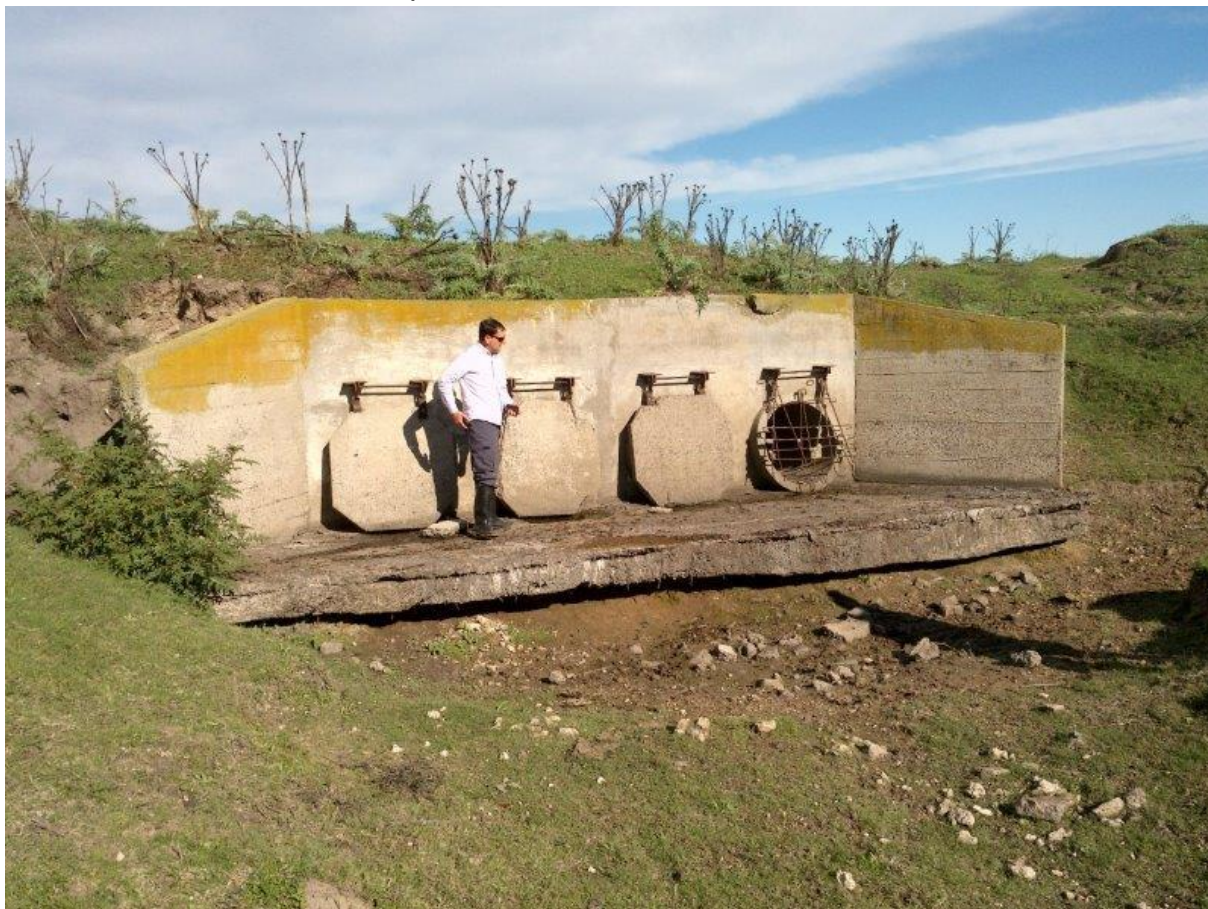
7. Hm. 1632, alcantarilla de 4 caños de 800 mm: 2 caños de hormigón rotos, 2 caños ovalados, 2 clapetas dañadas.

Los trabajos a realizar incluyen el reemplazo de los caños de hormigón que se encuentren dañados en el Hm. 1632 y de las clapetas de hormigón por clapetas de madera y acero.
