OBRA: "Puesta en valor de las obras de arte del Canal 1"

PARTIDOS: TORDILLO - DOLORES

MEMORIA DESCRIPTIVA

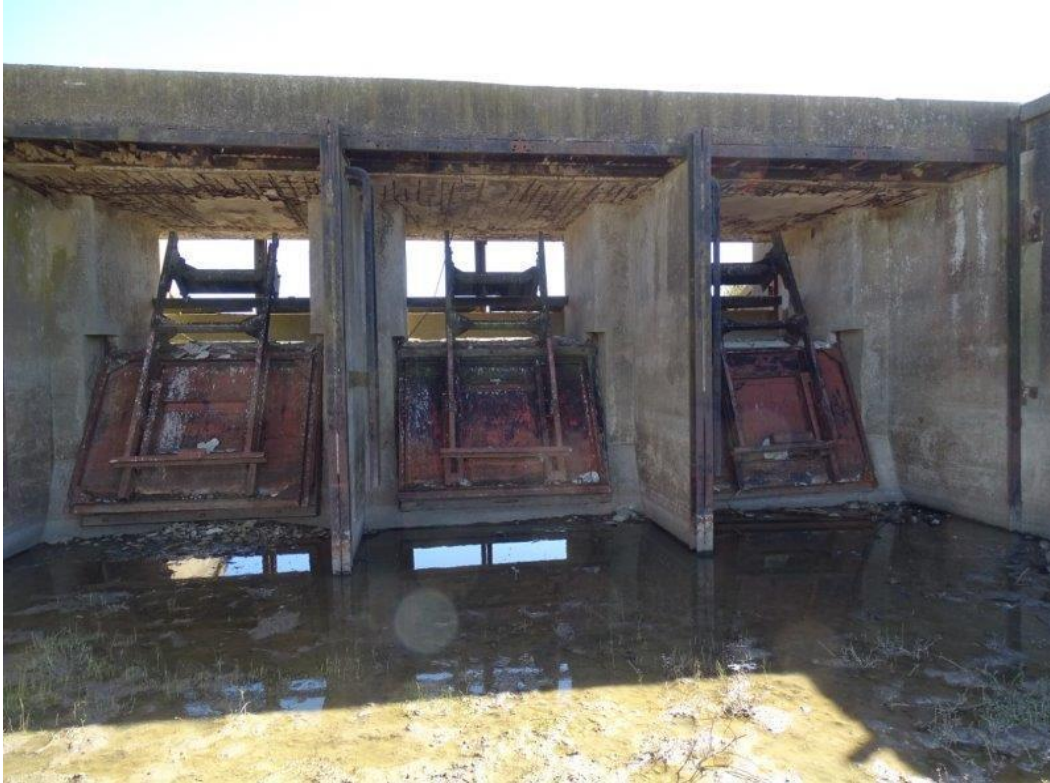
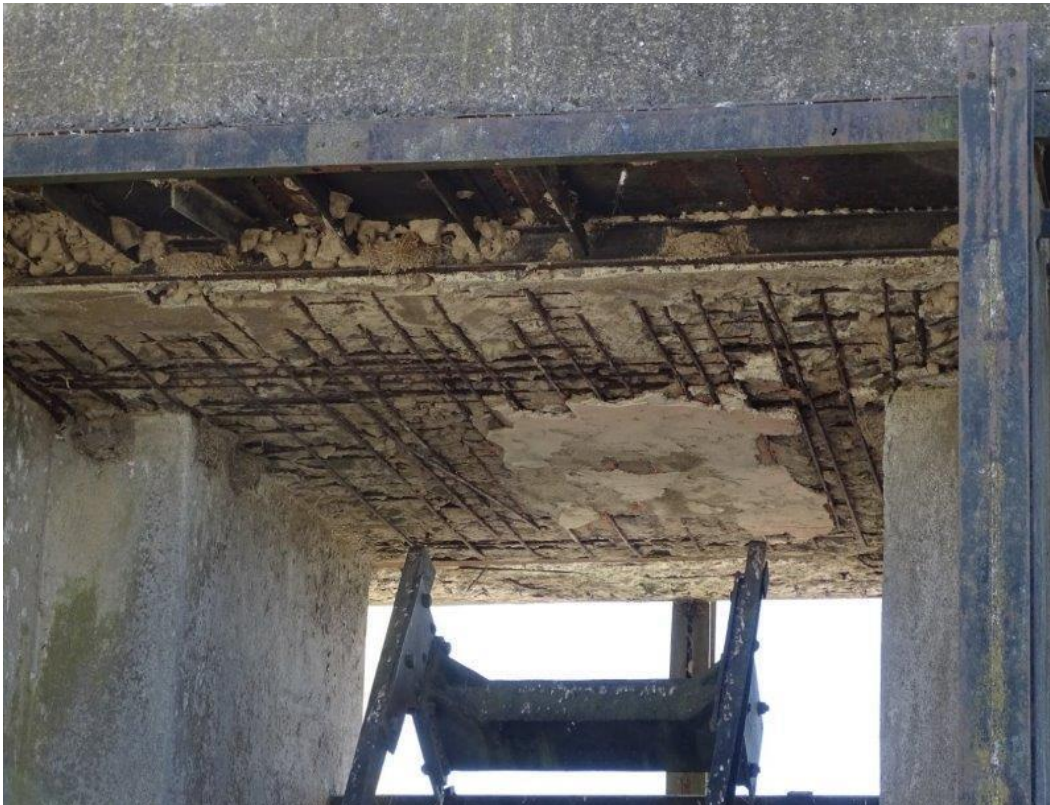
1. Hm. 277.50, alcantarilla de 3 compuertas automáticas: Cara inferior de la losa sin recubrimiento, armadura expuesta y oxidada, compuertas fuera de posición, óxido en elementos metálicos.

Los trabajos a realizar incluyen la demolición total o parcial de elementos existentes de hormigón en los Hm 277.5, Hm 282, Hm 341.50, Hm 351.50, Hm 352, Hm 368, Hm 379.50, Hm 383.40, Hm 419.50, Hm 582.60 y Hm 600.40 que se encuentren en mal estado y su remoción, contemplando las tareas de carga, transporte, descarga y disposición final de los escombros. Luego, serán reemplazados por elementos nuevos de Hormigón Armado, premoldeados o elaborados in situ.

Los elementos metálicos comprendidos en los Hm 277.5, Hm 282, Hm 341.50, Hm 351.50, Hm 352, Hm 368, Hm 379.50, Hm 383.40, Hm 419.50, Hm 582.60 y Hm 600.40, serán reparados y/o restaurados para luego protegerlos contra la corrosión con pinturas de primera calidad.

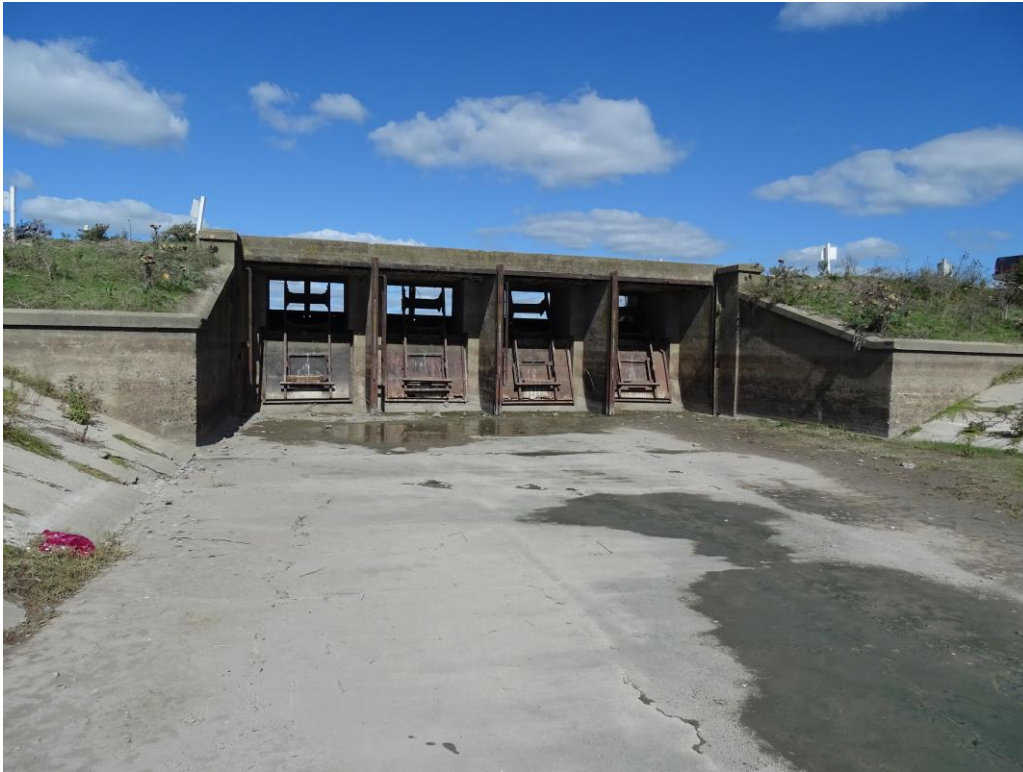
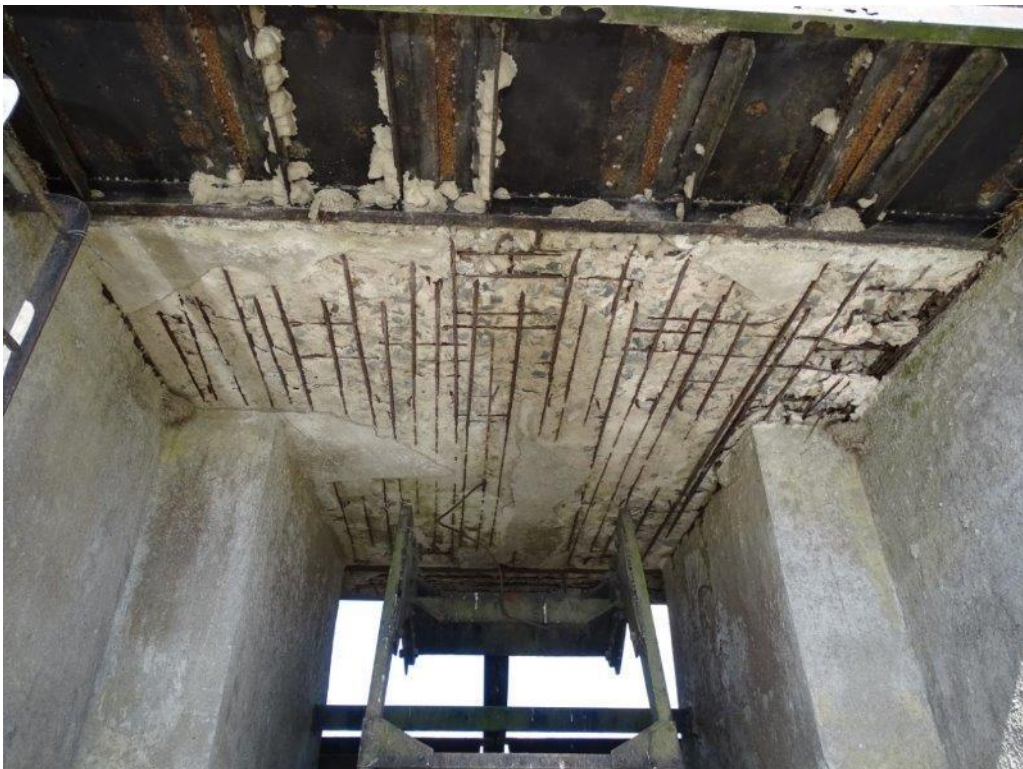
2. Hm. 282, alcantarilla de 4 compuertas automáticas: Cara inferior de la losa sin recubrimiento, armadura expuesta y oxidada, 3 compuertas con deterioro avanzado por corrosión y 1 con contrapeso modificado y anclaje roto, recatas auxiliares corroídas.

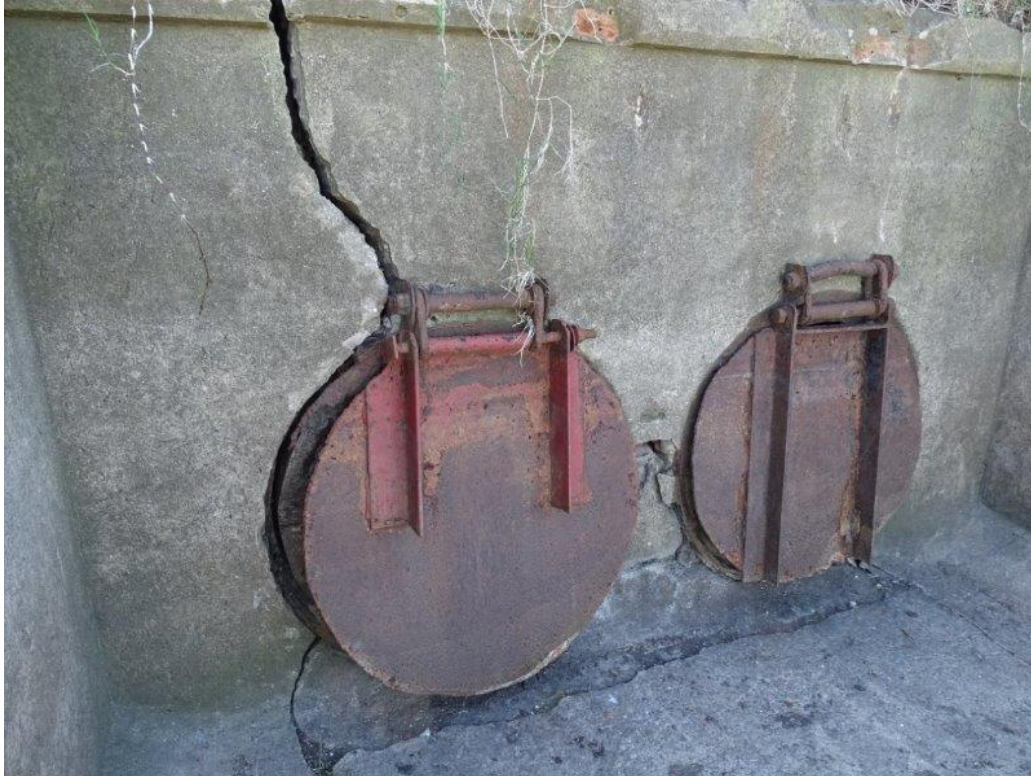
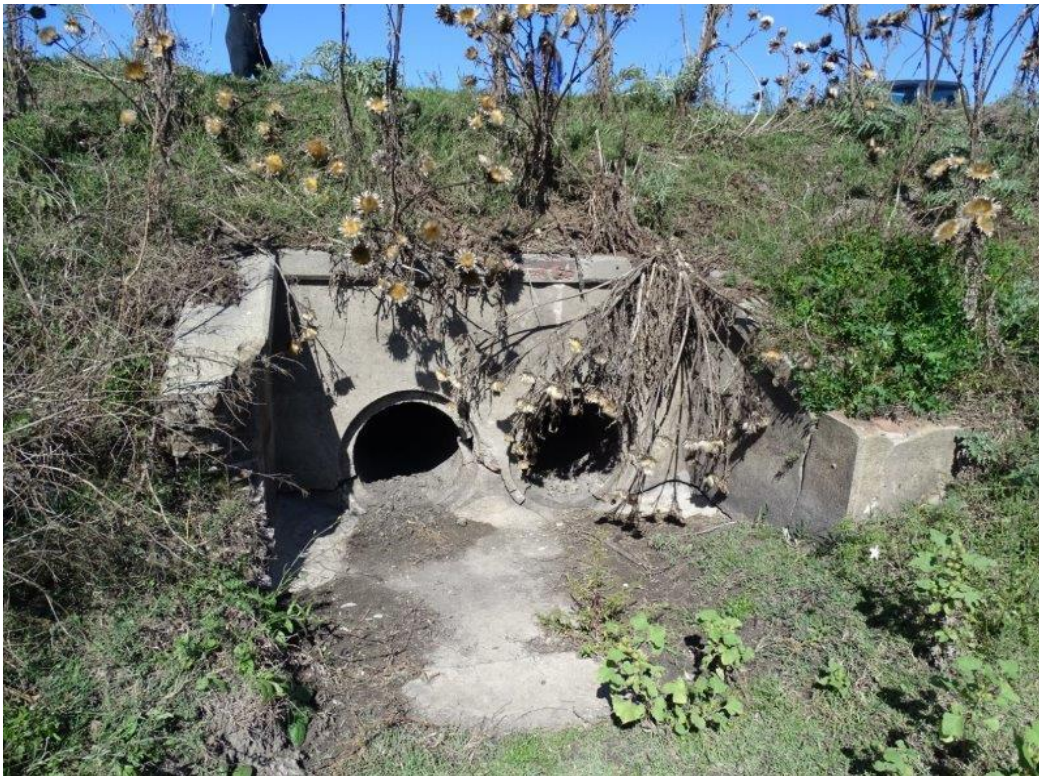
3. Hm. 341.50, alcantarilla de 2 caños de 600 mm: Ambos cabezales fisurados, clapetas y anclajes rotos y oxidados, presencia de tierra en el área de escurrimiento.

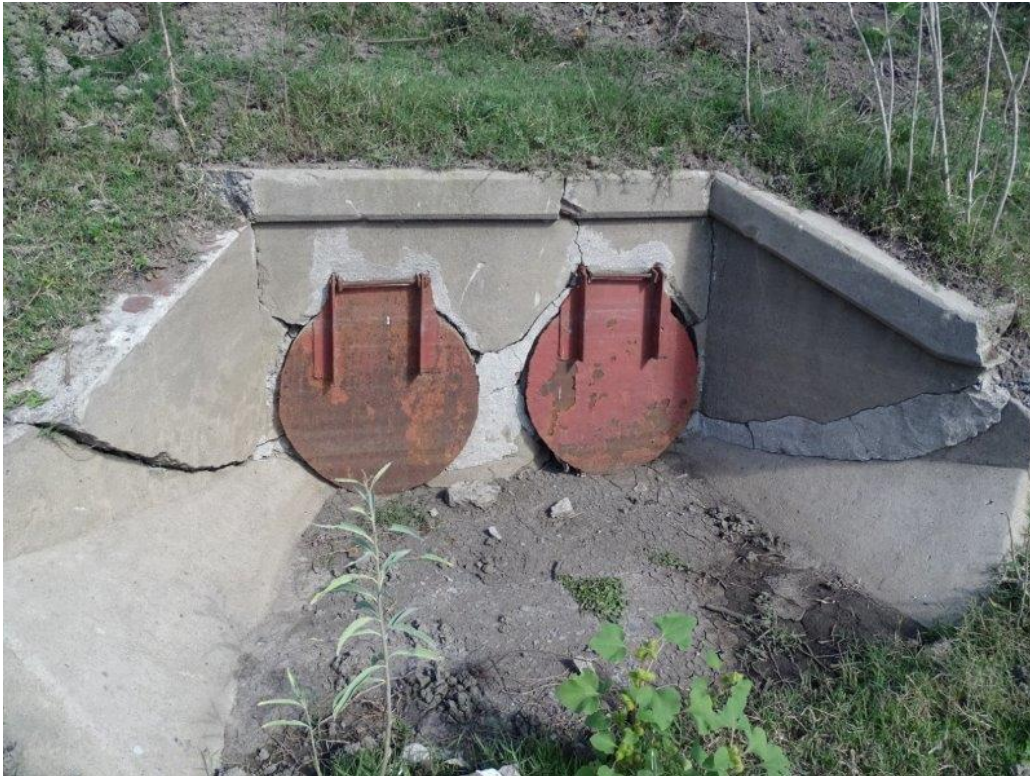
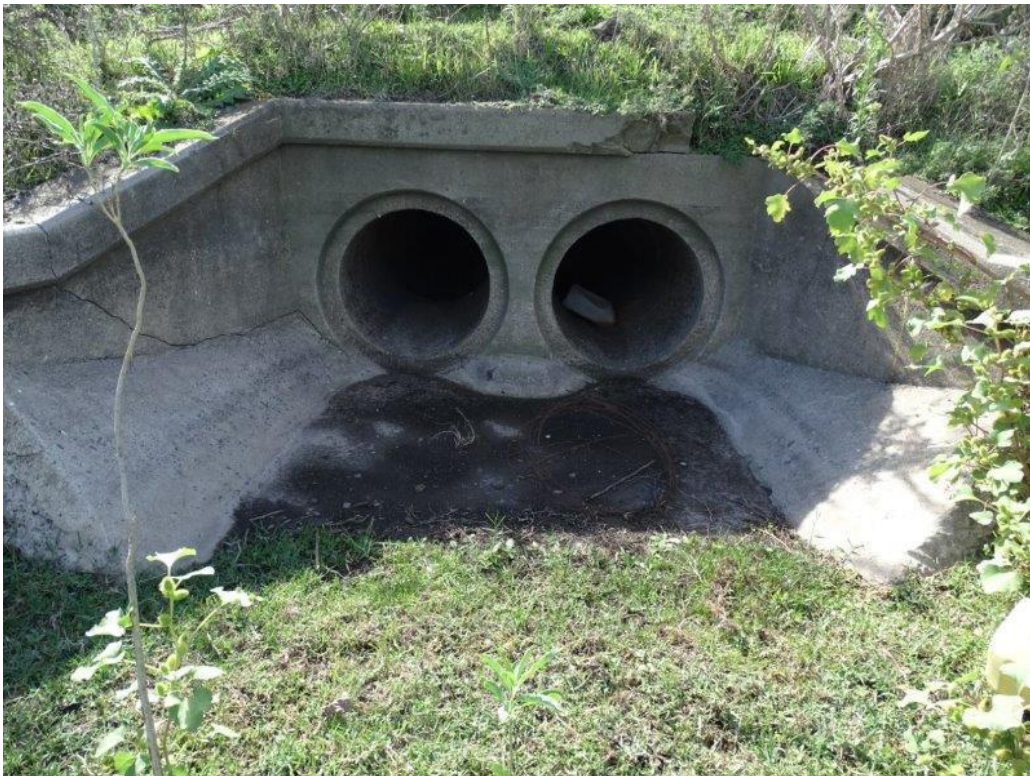
4. Hm. 351.50, alcantarilla de 2 caños de 600 mm: Ambos cabezales fisurados, clapetas y anclajes no funcionan y oxidados, presencia de tierra en el área de escurrimiento.

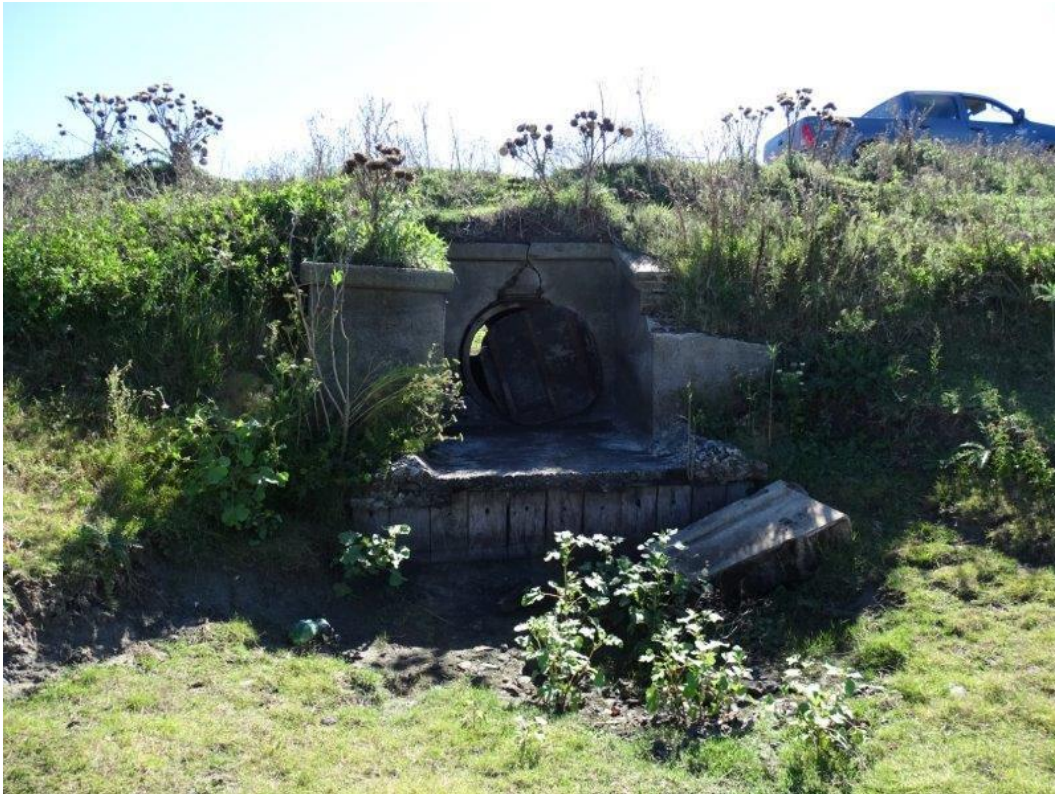
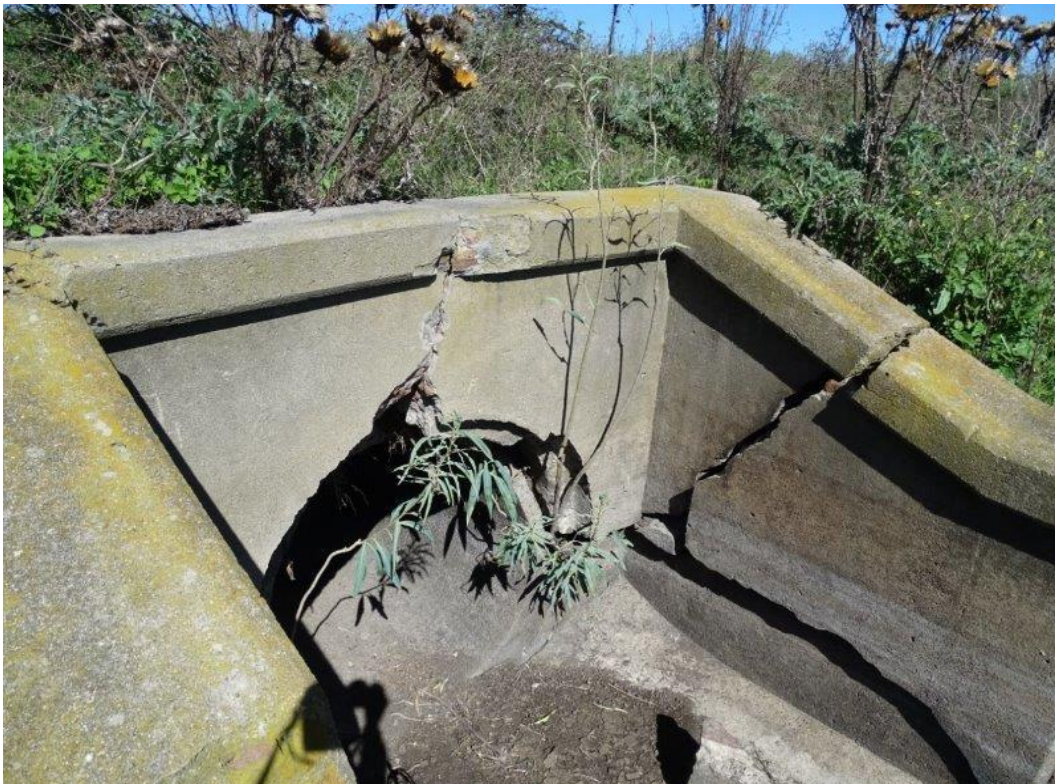
5. Hm. 352, alcantarilla de 1 caño de 1000 mm: Ambos cabezales dañados, clapeta y anclajes rotos, presencia de tierra en el escurrimiento.

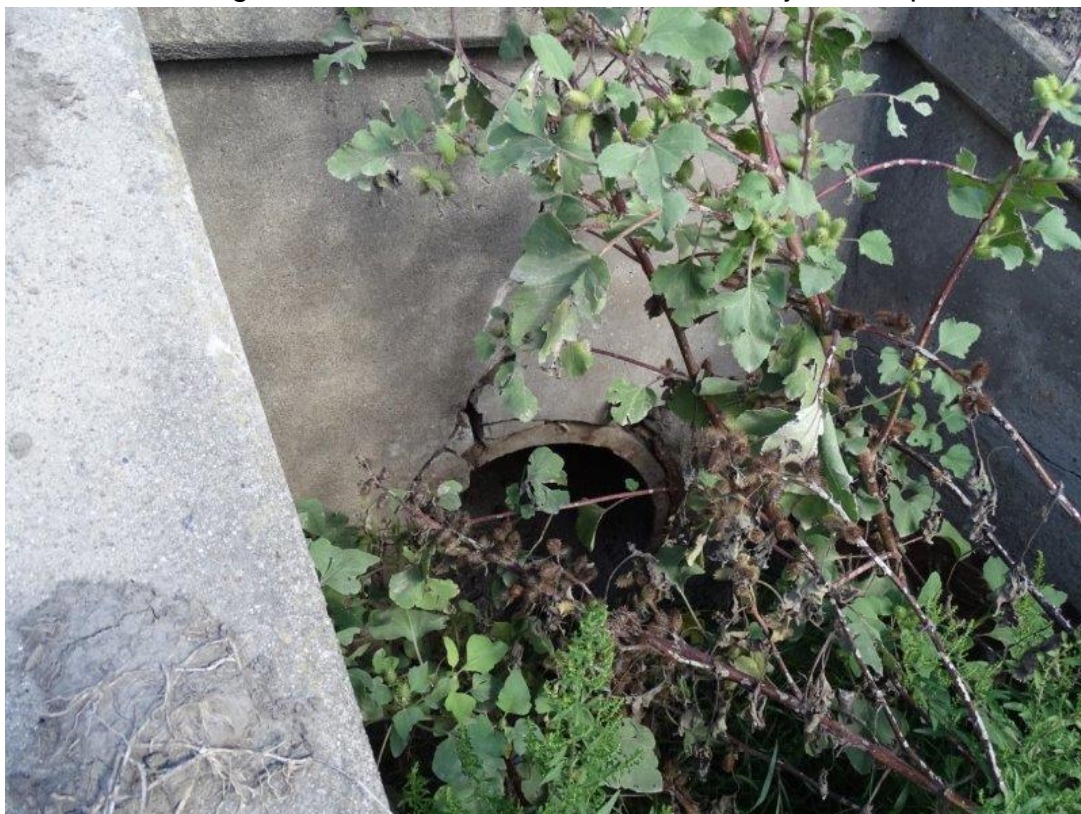
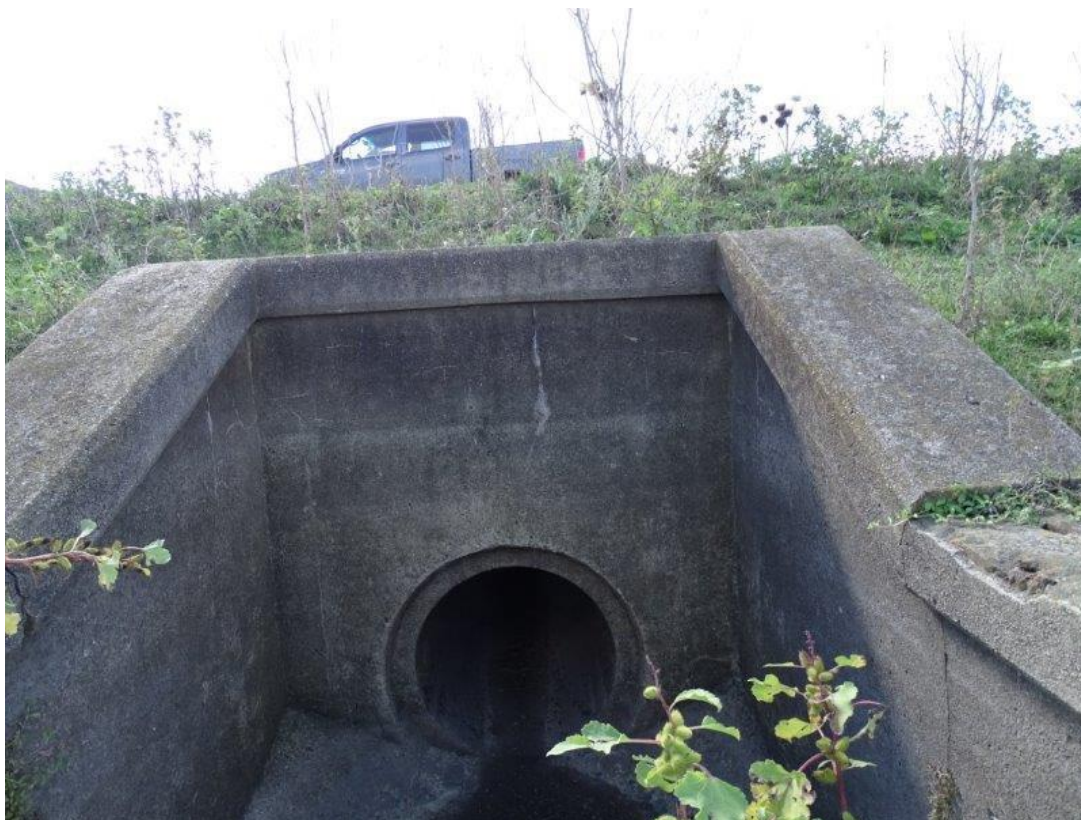
6. Hm. 368, alcantarilla de 1 caño de 600 mm: Obstruida por tierra y vegetación, un cabezal dañado, sin anclajes ni clapeta.

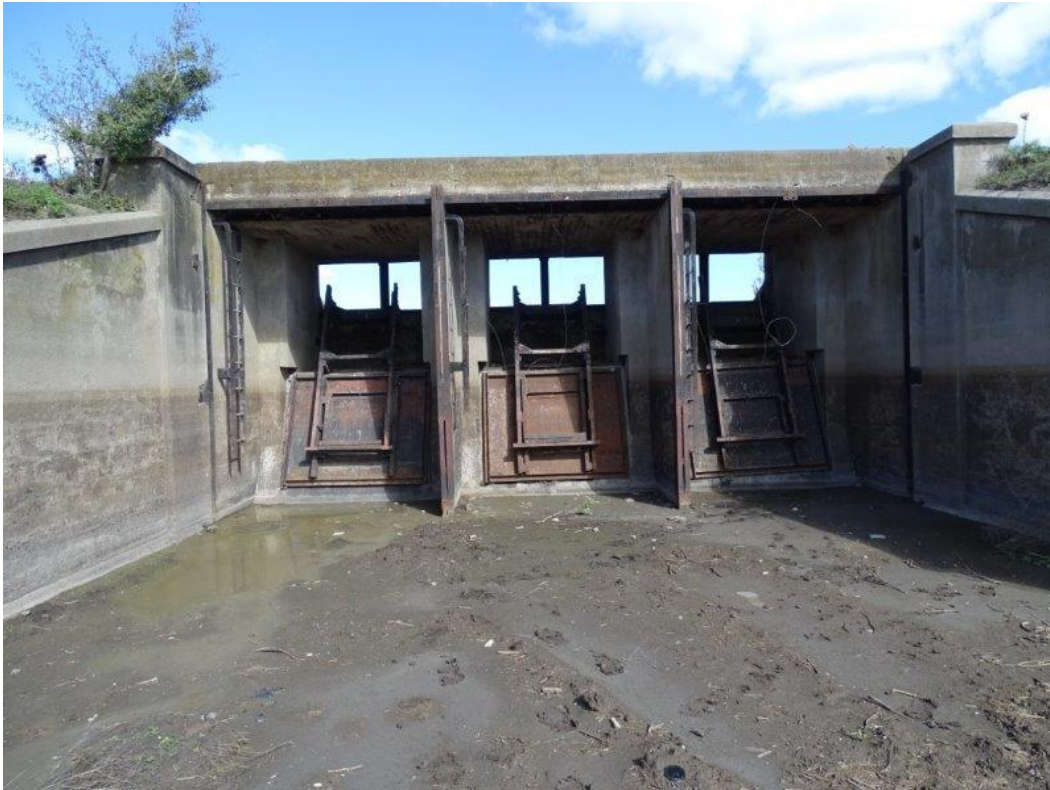
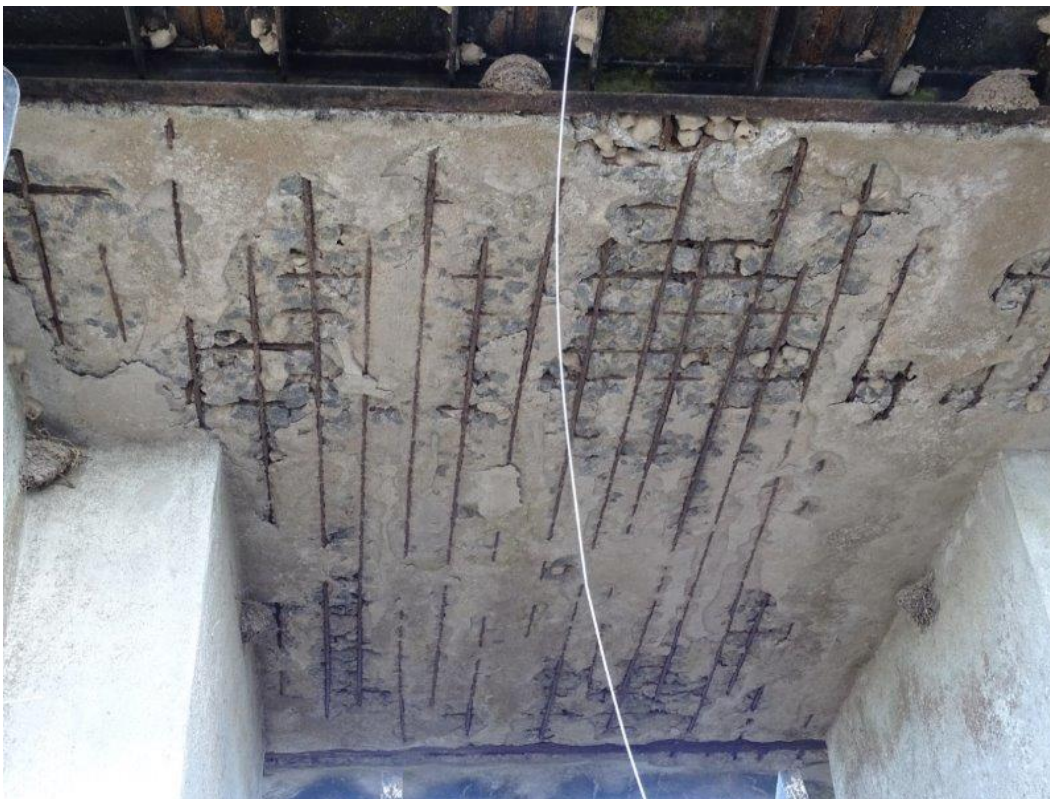
7. Hm. 379.50, alcantarilla de 3 compuertas automáticas: Cara inferior de la losa sin recubrimiento, armadura expuesta y oxidada, una compuerta con el mecanismo de cierre dañado, compuertas y recatas auxiliares oxidadas, presencia de tierra en el área de escurrimiento.

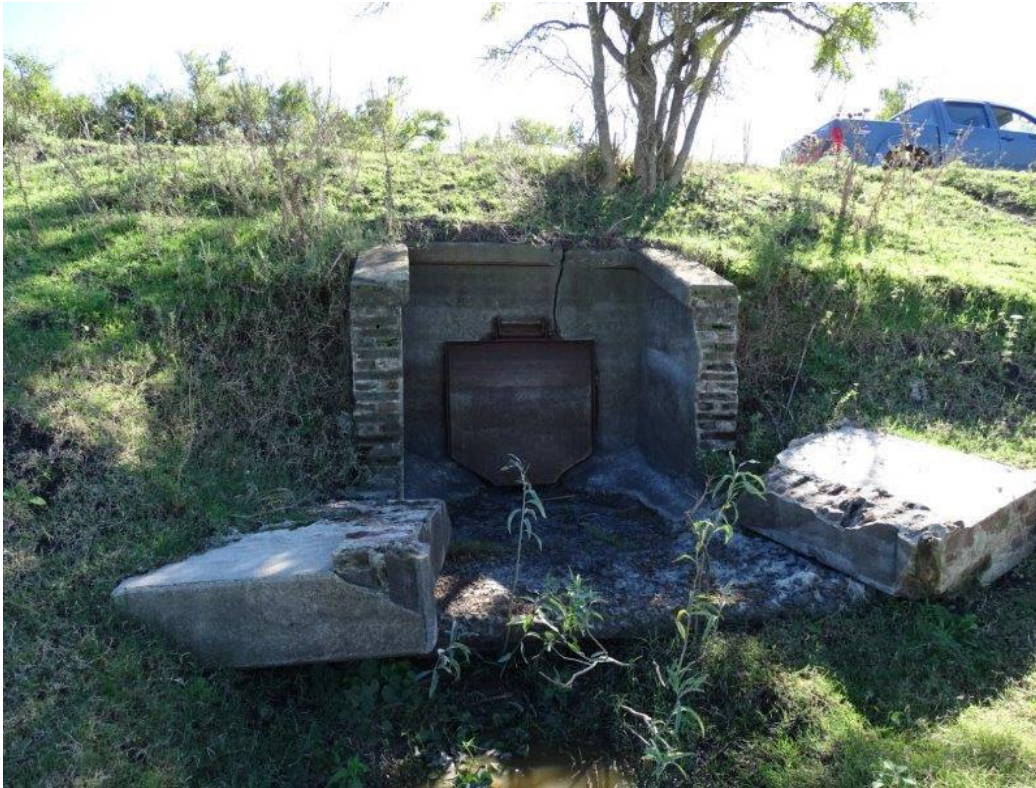
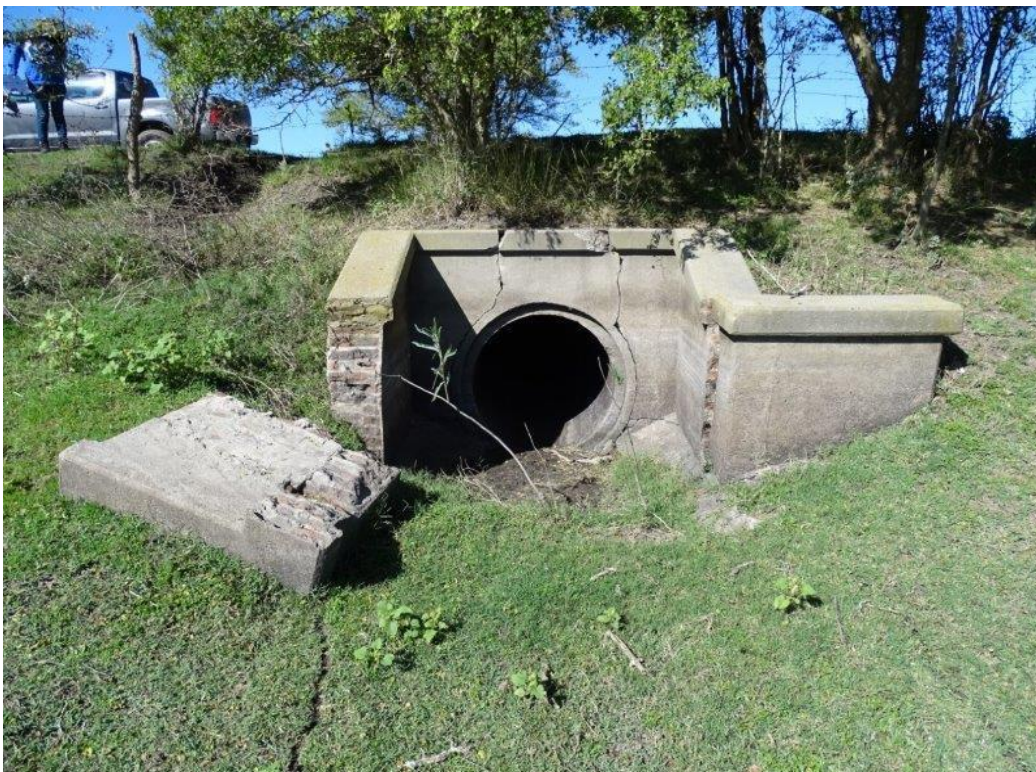
8. Hm. 383.40, alcantarilla de 1 caño de 1000 mm: Ambos cabezales dañados, clapeta modificada y oxidada no funciona, presencia de tierra en el área de escurrimiento.

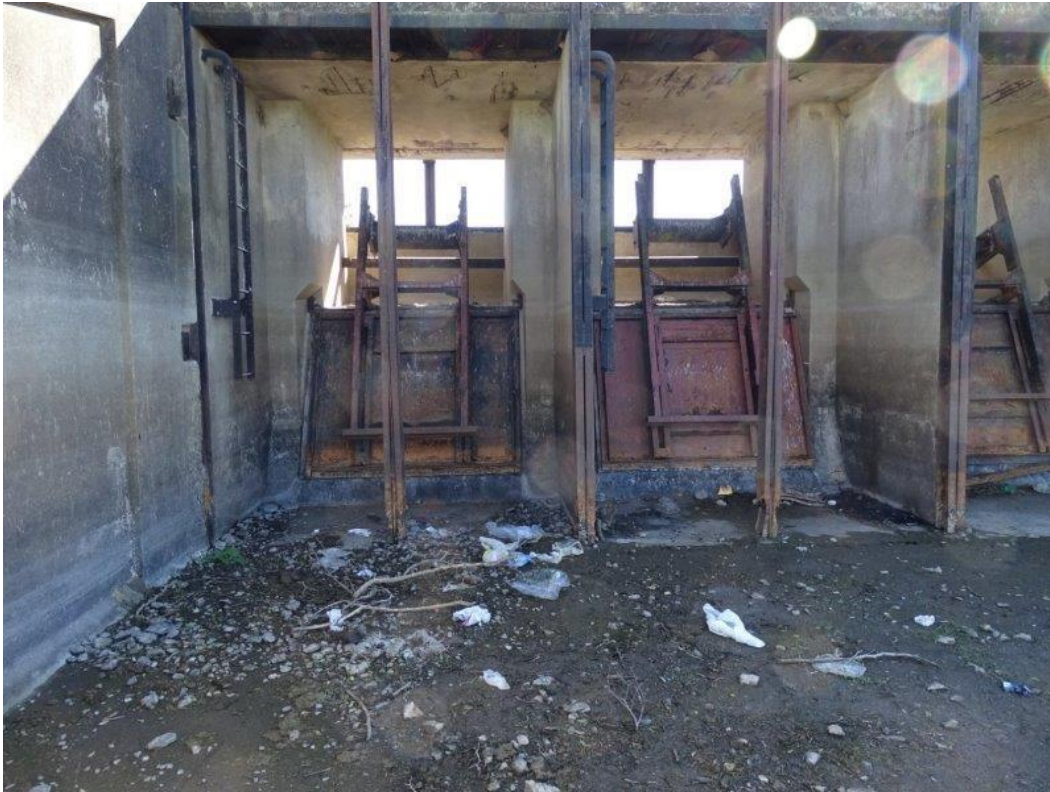
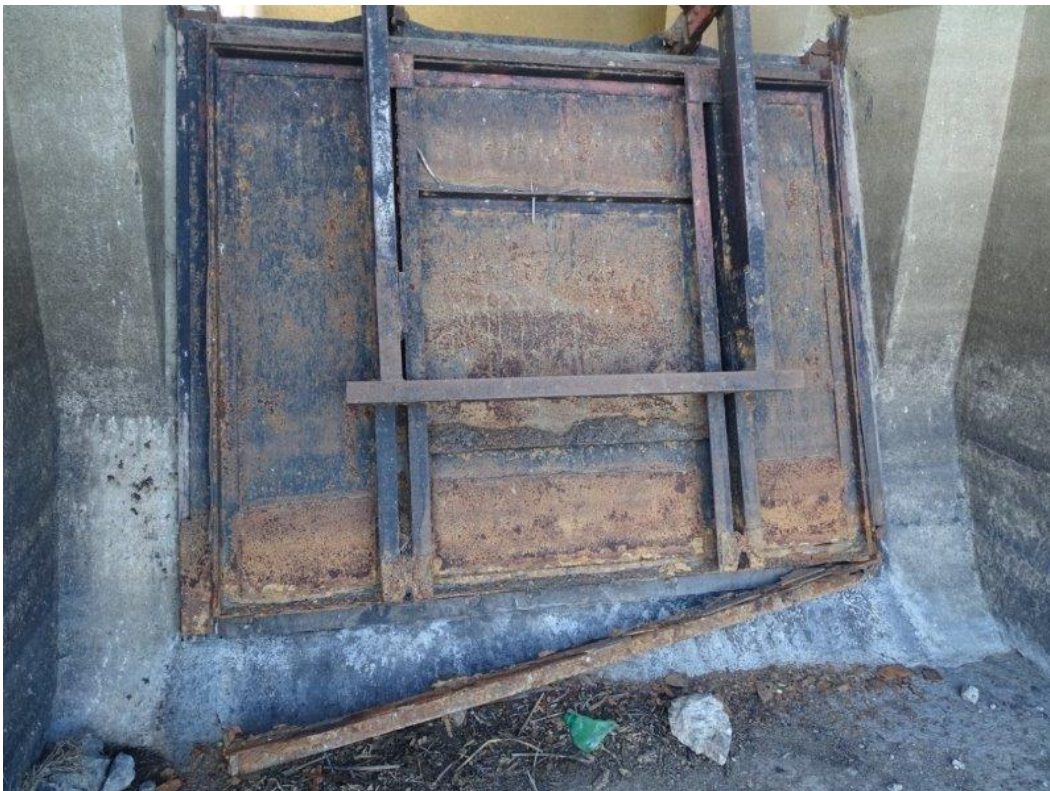
9. Hm. 419.50, alcantarilla de 4 compuertas automáticas: Cara inferior de la losa sin recubrimiento, armadura expuesta y oxidada, 3 compuertas dañadas y con gran deterioro por corrosión, recatas oxidadas, presencia de tierra en el área de escurrimiento.

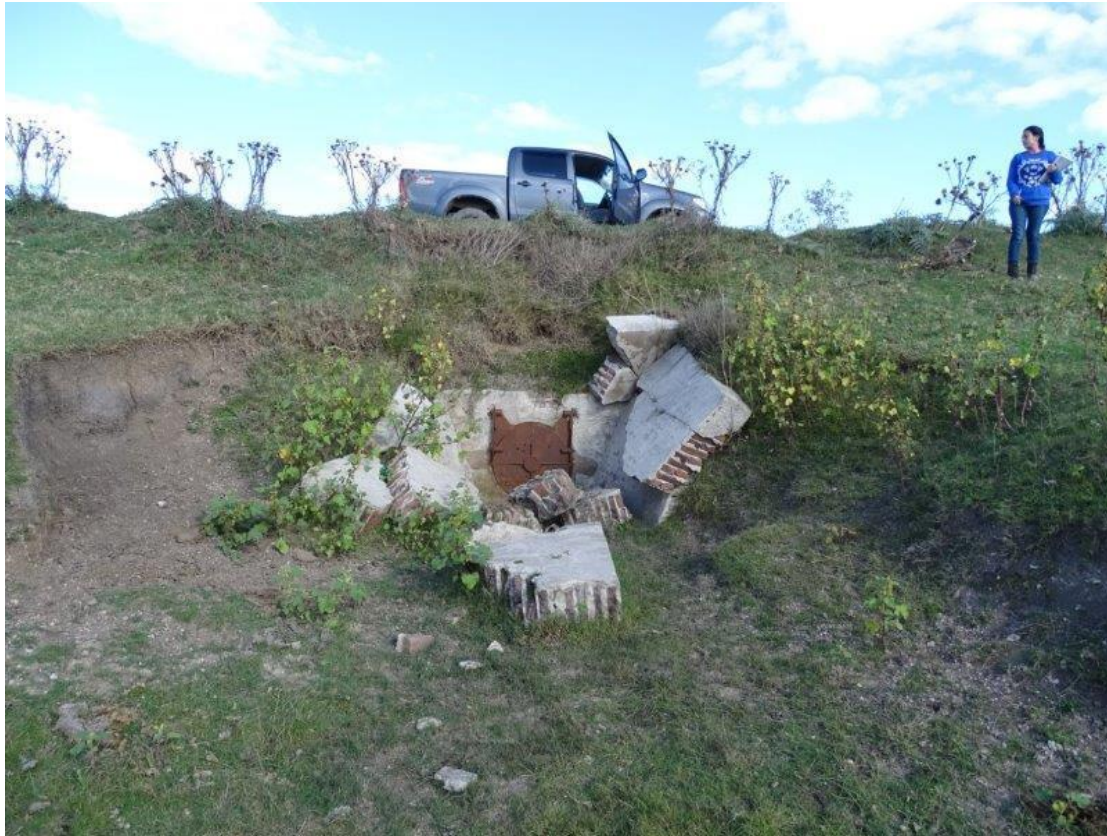
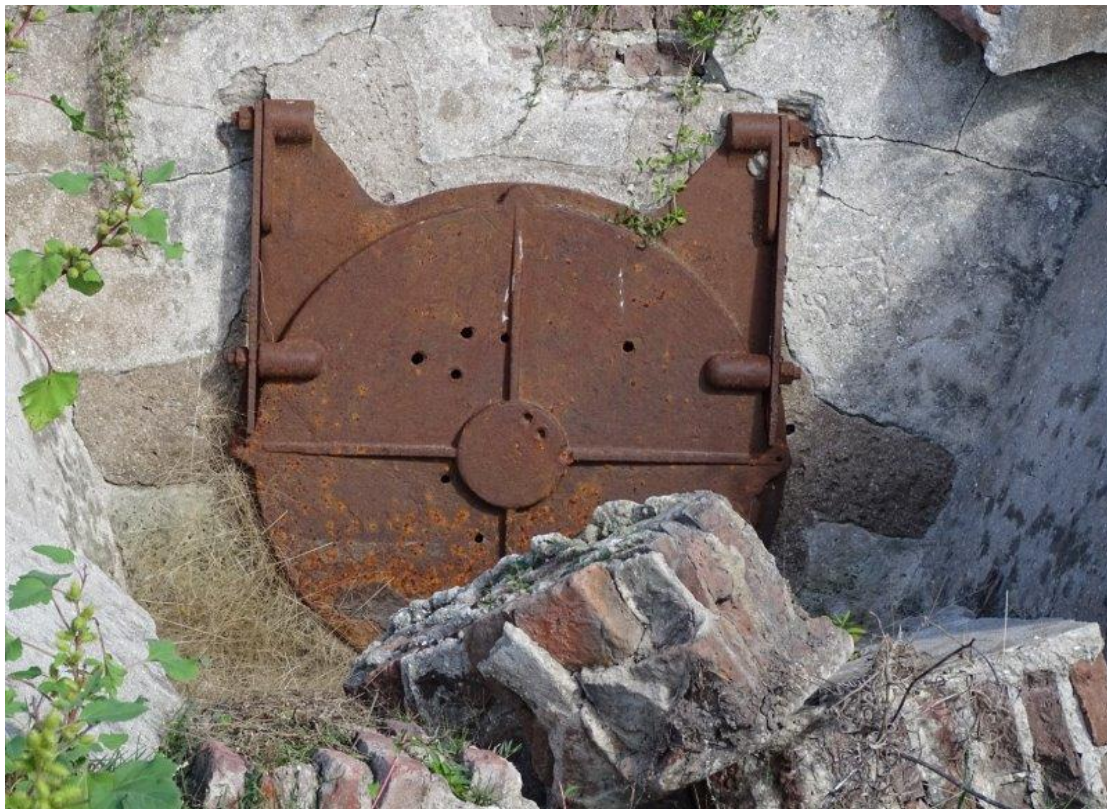
10.Hm. 582.60, alcantarilla de 1 caño de 800 mm: Ambos cabezales dañados, clapeta dañada y oxidada.

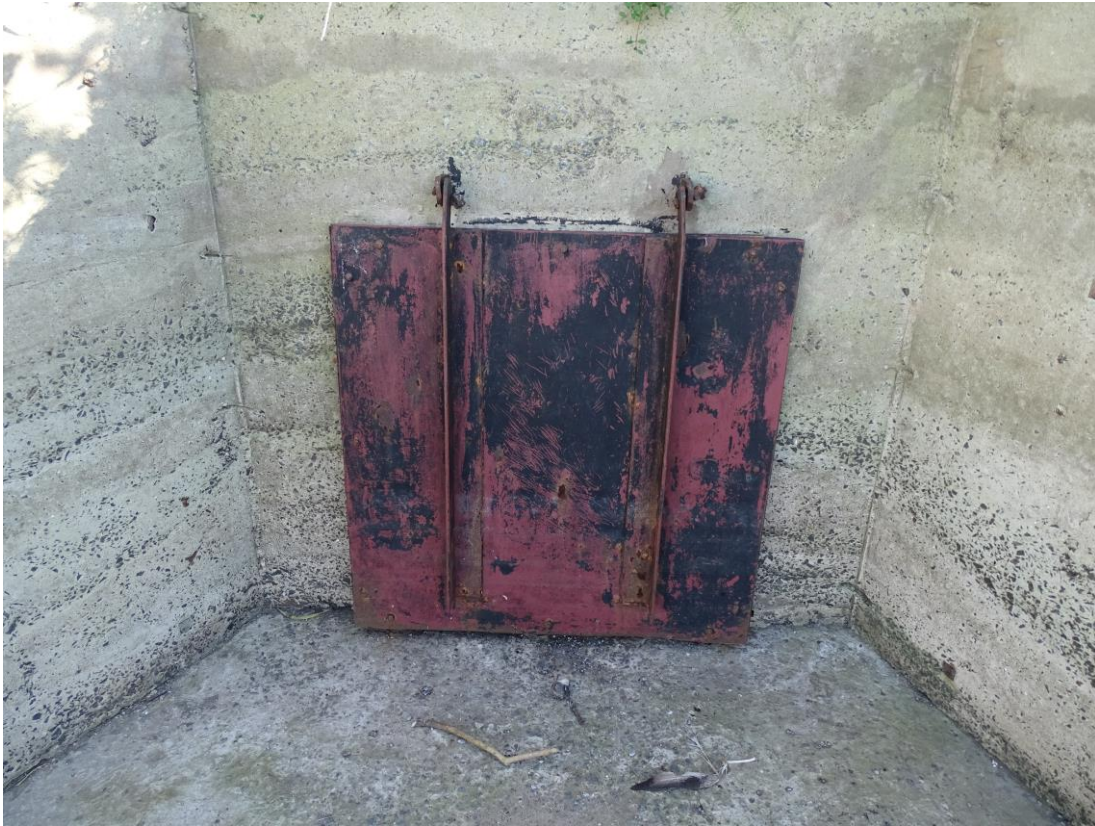
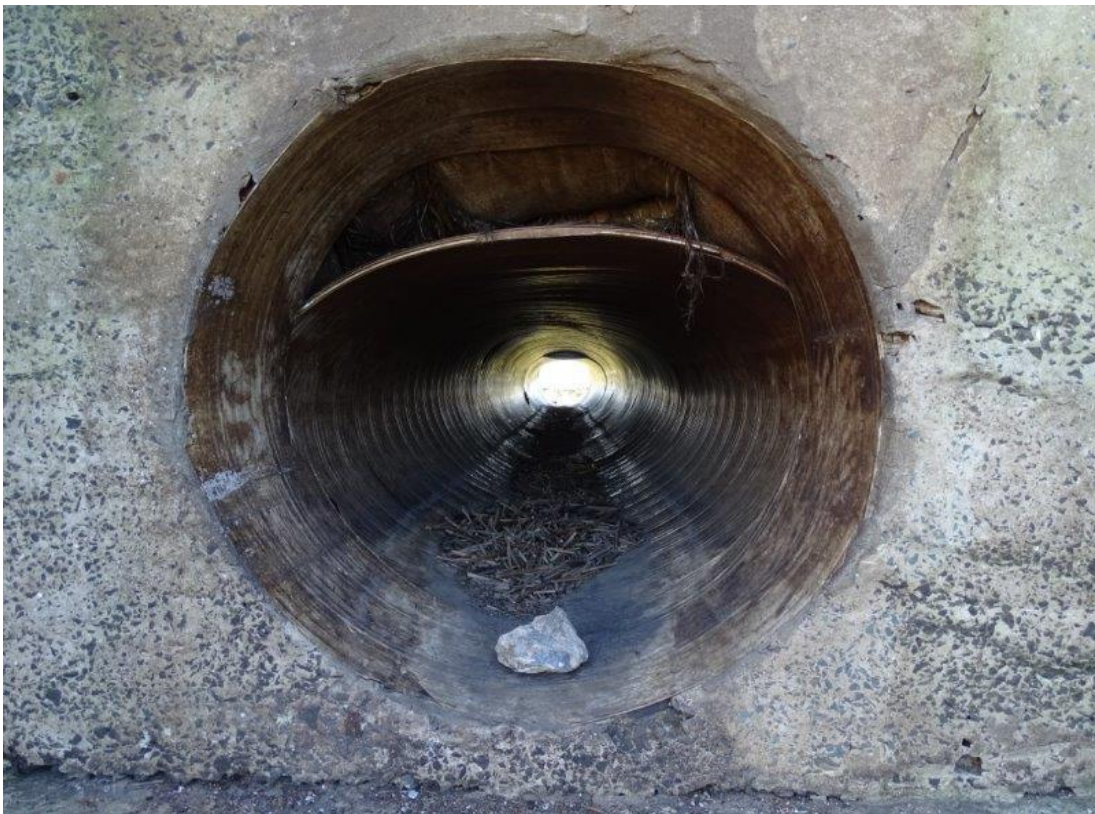
11.Hm 600.40, alcantarilla de 1 caño de 800 mm: Caño de plástico ovalado. Clapeta oxidada y con anclaje roto.
