MEMORIA DESCRIPTIVA

OBRA: Recuperación de nave lateral de la Basílica de San Ponciano

DIRECCION: Calle 48 e/ 5 y Diagonal 80

PARTIDO: La Plata

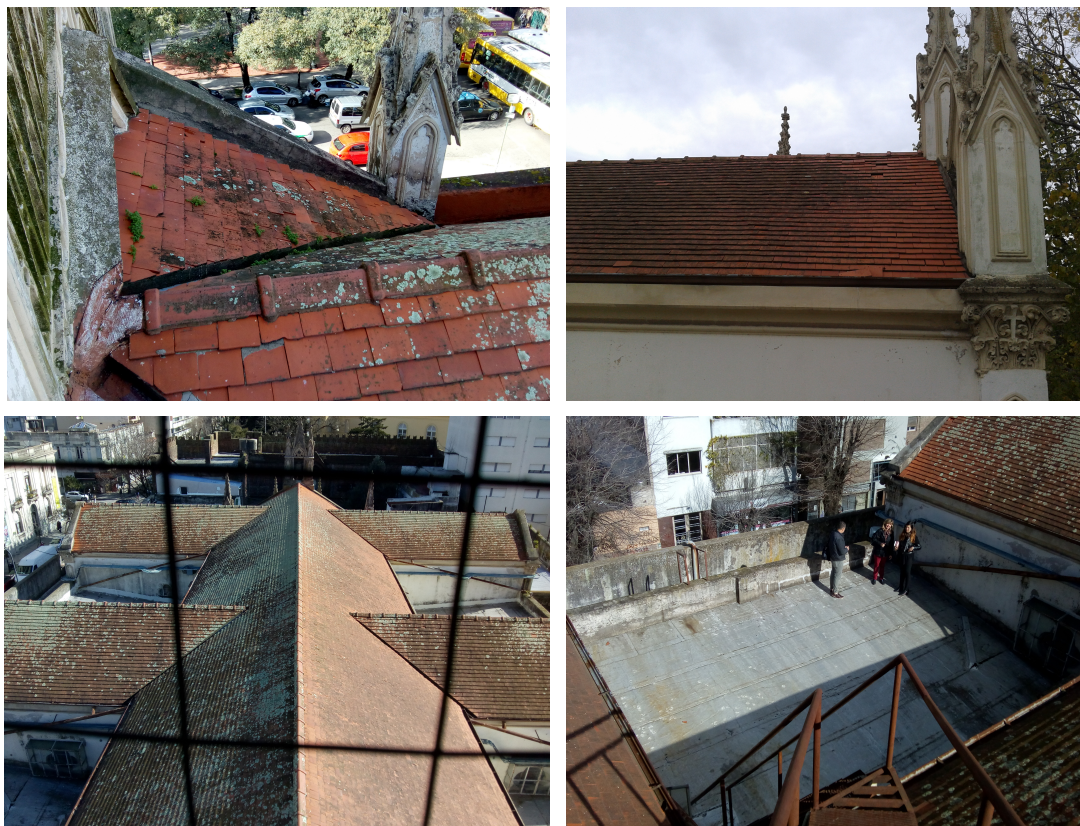
- Desajustes en cubiertas y sistema de canalización de aguas pluviales: desprendimiento de tejas, crecimiento de vegetación invasiva, agentes bióticos de deterioro. Obstrucción y desnivel de los planos de desagüe de cubiertas planas, deterioro y parcheo de membranas, escorrentía de agua de lluvia a contrapendiente, obstrucción de desagües pluviales.

Deterioros y faltantes en cubierta de tejas. Obsolescencia, obstrucción y falta de sección de desagües pluviales

Como complemento de las tareas de recuperación de la nave lateral, se efectuarán tareas sobre cubiertas planas, procediéndose al retiro de las membranas existentes, reacondicionamiento de contrapisos sobre losa y ejecución de nuevas carpetas y cubiertas de caucho semitransitables. Los desagües pluviales de descarga de agua de lluvia de estas cubiertas, serán verificados y reparados de detectarse deterioros en los mismos.

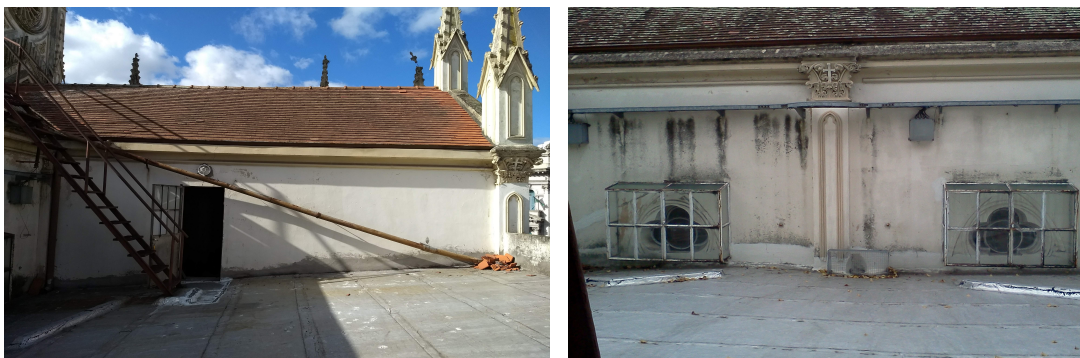
Cubiertas con pendientes hacia el interior del edificio. Deterioro de membranas. Pérdida de plano de escurrimiento

Para asegurar la estanqueidad del área a intervenir, se retirarán las membranas que revisten la losa y se ejecutará una nueva cubierta de caucho semitransitable, previa readecuación de contrapisos y carpetas y reparación de la instalación pluvial. A idénticos fines, se colocará un sistema de control de humedades ascendentes tipo Watertec o equivalente.

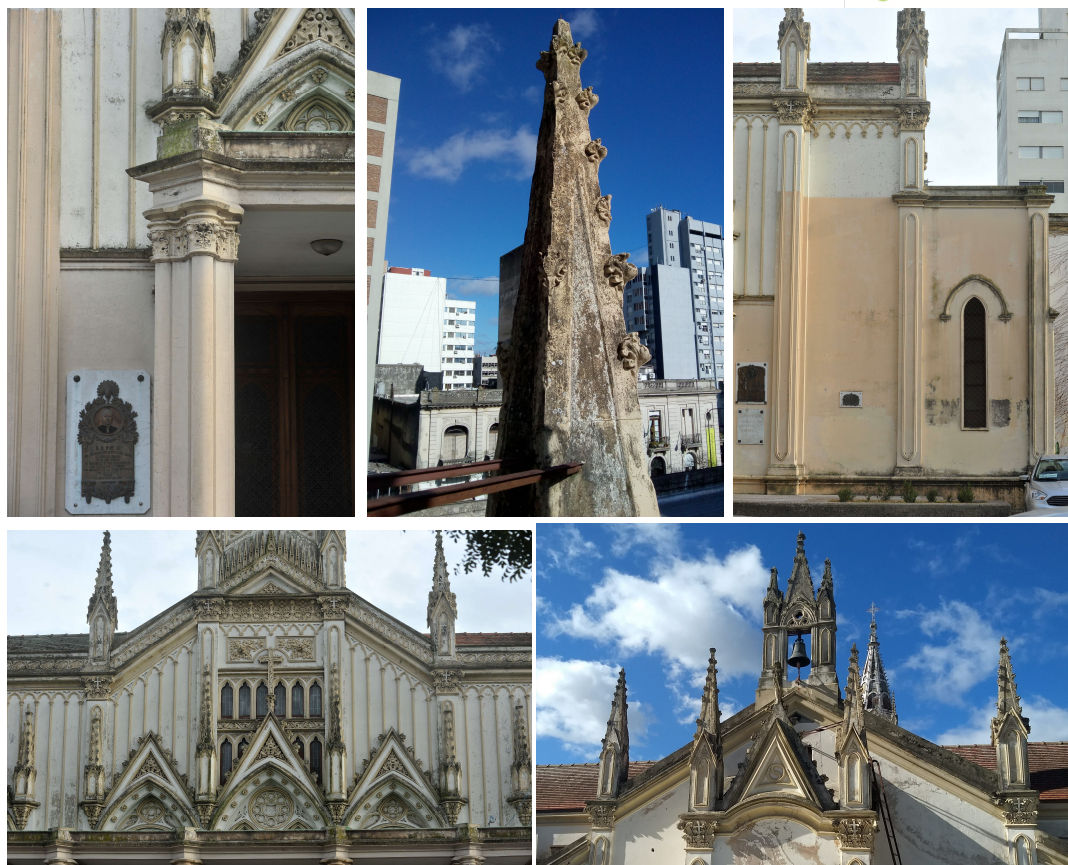
- Deterioro generalizado, ampollamiento, desprendimiento, fisuración y disgregación de revoques exteriores. Desprendimiento de ornamentación premoldeada. Suciedad y parcheo de la pintura exterior. Acumulación de capas pictóricas inadecuadas sobre el sustrato original.

Deterioro generalizado, ampollamiento, desprendimiento, fisuración y disgregación de revoques exteriores. Desprendimiento de ornamentación premoldeada. Grietas y fisuras en fachadas sobre calle 5 – Degradación de capas pictóricas

Se efectuará posteriormente el reacondicionamiento de mamposterías y revoques interiores y exteriores de las capillas de la nave lateral, pintura de paramentos y carpinterías. Los trabajos incluyen la restauración, reparación y reposición de los elementos ornamentales (molduras, cornisas, pilastras, ornatos, etc.).

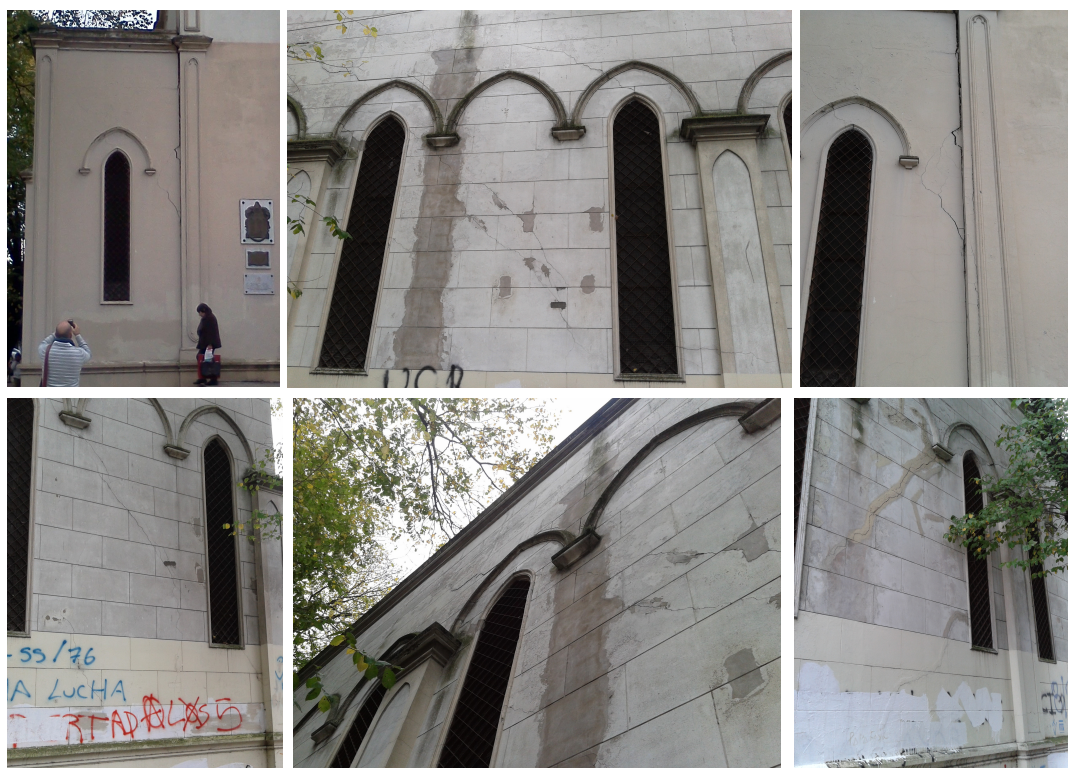
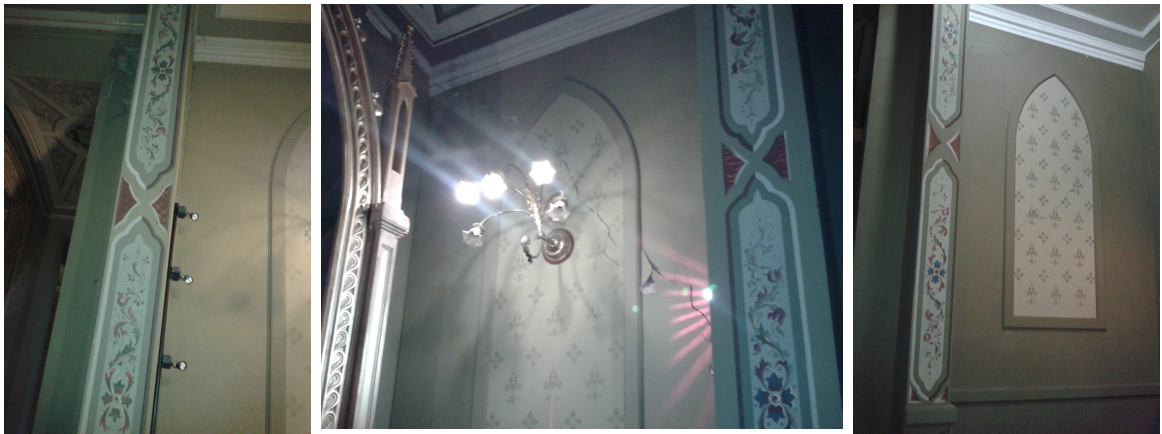
- Descalce de mampostería, grietas pasantes, fisuras y desprendimientos de material en muros de altares sobre calle 5 presumiblemente por la falta de portabilidad de sus fundaciones y/o suelo sobre las que se asientan estas últimas.

Grietas y fisuras en muros interiores en sector de altares sobre calle 5

Para ello será necesario aumentar la capacidad resistente de la fundación del muro que se ubica sobre la Línea Municipal, otorgándole al mismo la rigidez necesaria para soportar las solicitaciones producidas por las cargas actuantes. A tales efectos, se ejecutará un recalce de acuerdo a lo especificado en el apartado B. Estructuras. Asegurada la estabilidad y resistencia de la estructura de cerramiento y soporte, se dará comienzo al resto de las tareas previstas, procediendo al retiro de apuntalamientos y refuerzos preexistentes, demolición de veredas, retiro de pisos y revestimientos interiores, anulación de instalaciones, extracción de raíces de árboles, etc.

Debido al deterioro evidenciado en el muro de fachada sobre calle 5 de la nave lateral de la basílica, se dispone reemplazar el apuntalamiento provisorio existente por una solución permanente para las patologías estructurales que presenta dicho muro. Por tal motivo se deberá efectuar el recalce de la fundación del mismo así como una sujeción mediante tensores metálicos para recomponer la vinculación de dicho muro con la nave. Surge del relevamiento realizado que dicho muro se ha “despegado” debido a una mala vinculación con los contrafuertes de mampostería existentes.

En este caso se prevé realizar un anclaje mediante barras de acero que luego, a través de bulones de alta resistencia, se vincularán la mampostería del muro.

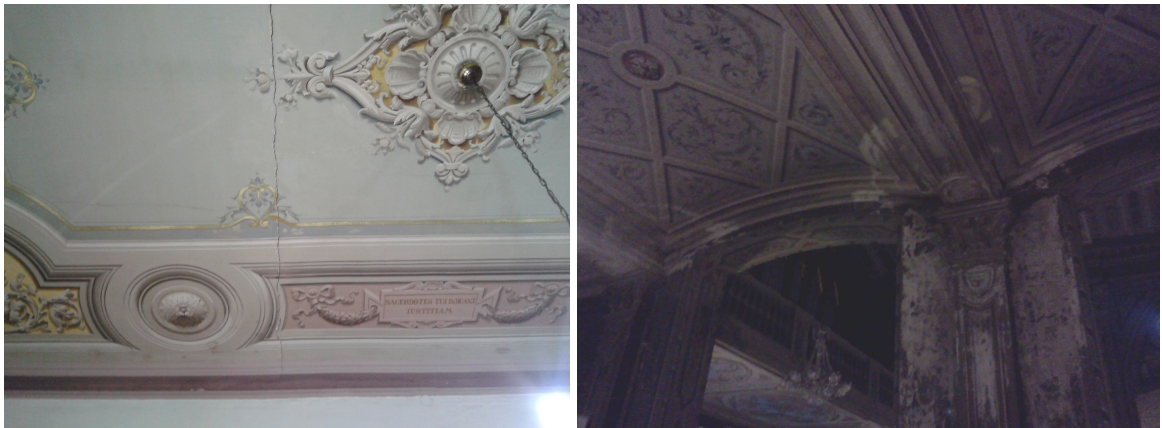
- Fisuración, desprendimiento y manchado de cielorrasos y muros producto de filtraciones desde cubierta por falta de capacidad y/o descargas pluviales y aislaciones en mal estado.

Degradación de cielorrasos: Fisuración, ampollamiento, disgregación, deterioro de capa pictórica

Los cielorrasos de las mencionadas capillas sin pinturas ornamentales serán demolidos, rehechos y pintados con técnicas y materiales de idénticas características que el original que vienen a reemplazar. Aquellos que contienen pinturas decorativas con faltantes, serán reintegrados con el mismo criterio, dejándose la superficie lista para reintegrar cromáticamente en una etapa posterior.

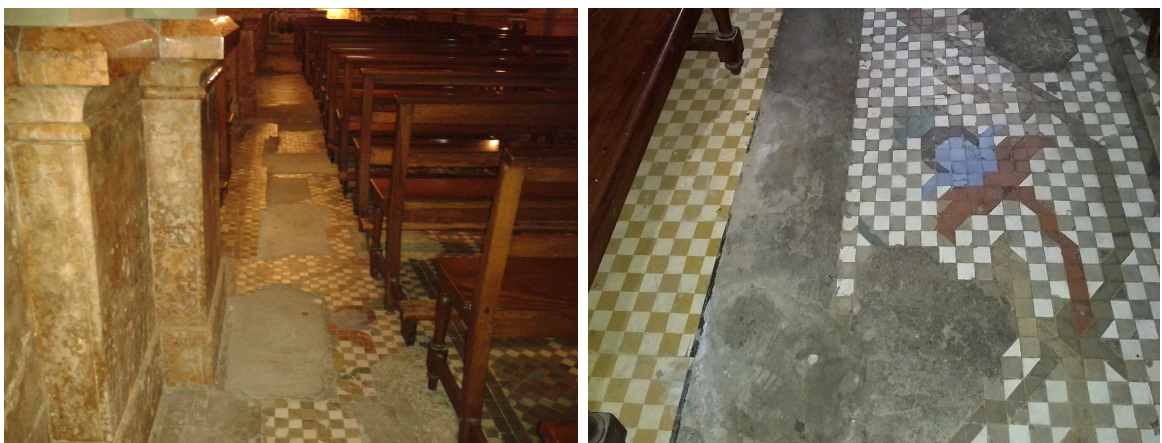
- Levantamiento, hundimiento y alabeos de solados de la nave lateral y altares sobre calle 5 producto del movimiento de los muros.
- Pérdida de anclaje, disgregación y presencia de eflorescencias salitrosas del revestimiento de mármol en columnas y pilastras interiores en concordancia con bajadas pluviales.

Parcheos en pisos y degradación de mármoles

Se reemplazarán los pisos de baldosas calcáreas interiores previo reacondicionamiento y nivelación de los contrapisos.
