OBRA: PUENTE GOGNA

REQUIRENTE: UTN

Ubicación: Luján, Provincia de Buenos Aires

ESTUDIO DE SUELOS

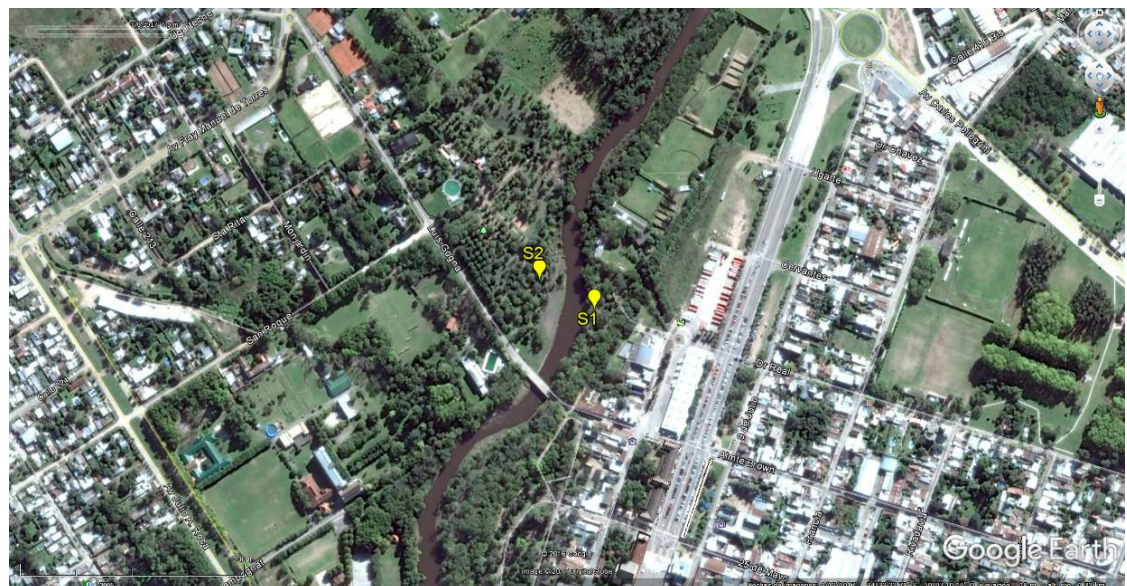
En la imagen satelital siguiente, obtenida mediante el auxilio de la aplicación Google Earth, se muestra la ubicación de las perforaciones.

Sondeo	Latitud	Longitud
Sondeo N° 1	S 34° 33' 32,3"	W 59° 07' 16,6"
Sondeo N° 2	S 34° 33' 31,0"	W 59° 07' 19,8"
