## **OBRA: " Puesta en valor de obras de arte en el Canal 2"**

**PARTIDOS: Gral. Lavalle, Maipú y Gral. Guido**

### **MEMORIA DESCRIPTIVA**

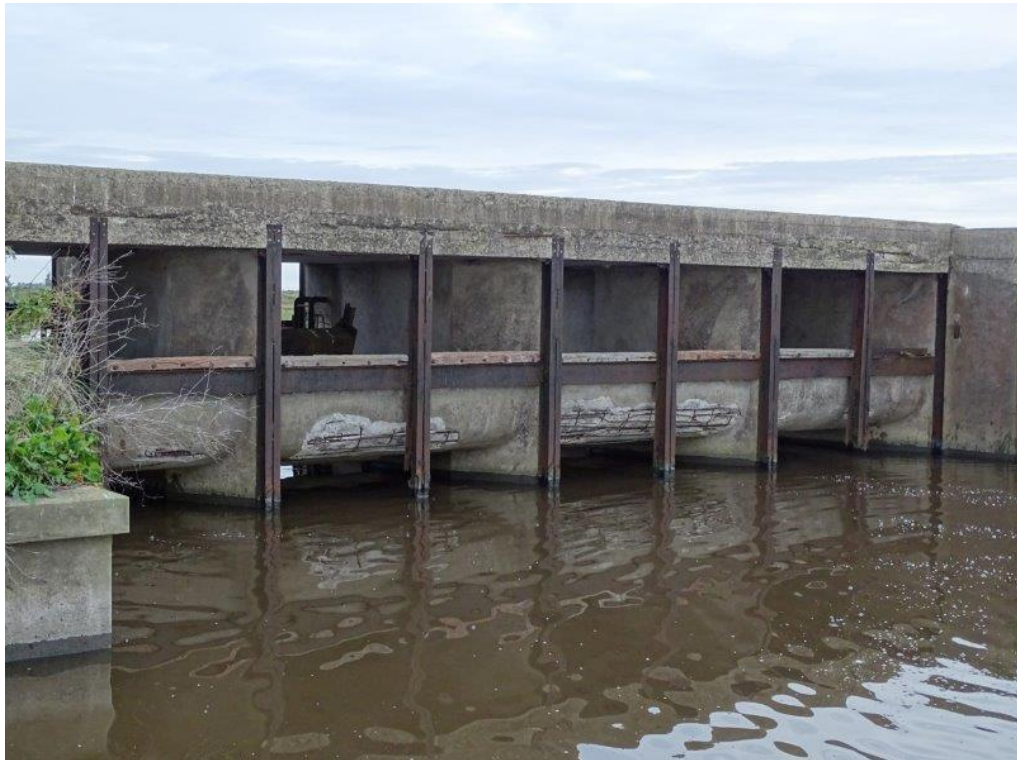
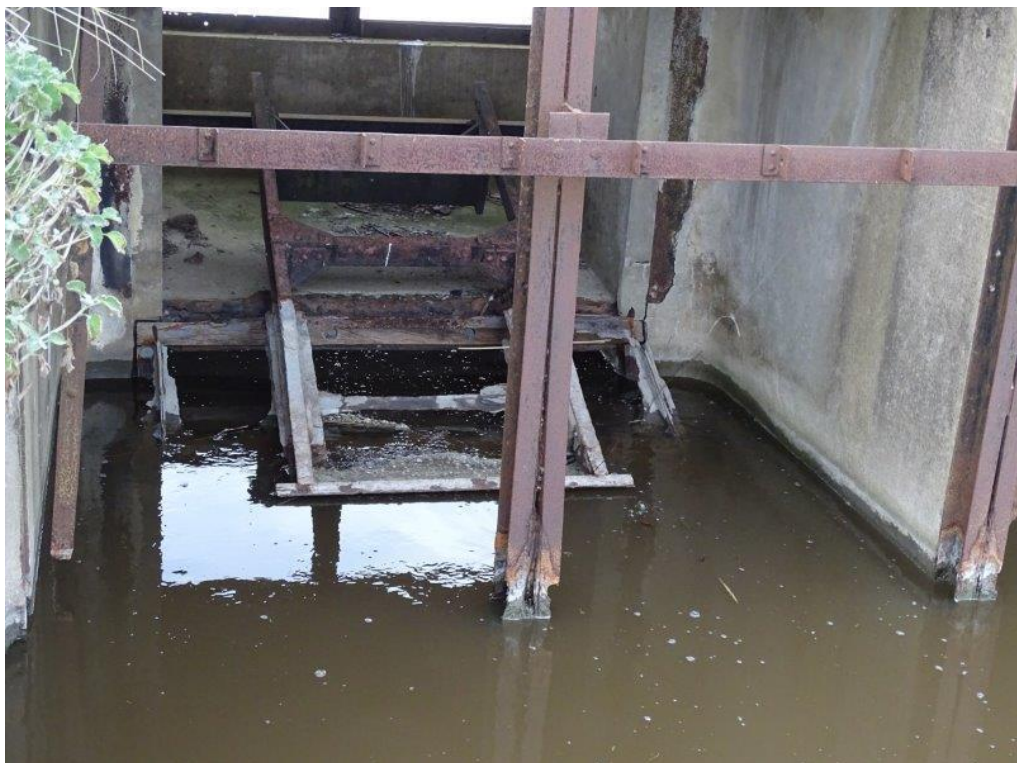
1. Hm. 115.10, alcantarilla de 4 compuertas automáticas: Hojas ausentes, marcos en mal estado y travesaños desprendidos, recatas corroídas y pasarelas en mal estado, armadura expuesta en estructura de hormigón.

Los trabajos a realizar incluyen la reparación y construcción de las estructuras de hormigón en los Hm. 115.10, Hm. 186, Hm 278.94, Hm. 328.80, Hm. 570.55, Hm. 576.15, Hm. 629 y Hm. 890 que se encuentren en mal estado.

Los elementos metálicos comprendidos en todas las alcantarillas serán reparados y/o restaurados para luego protegerlos contra la corrosión con pinturas de primera calidad.

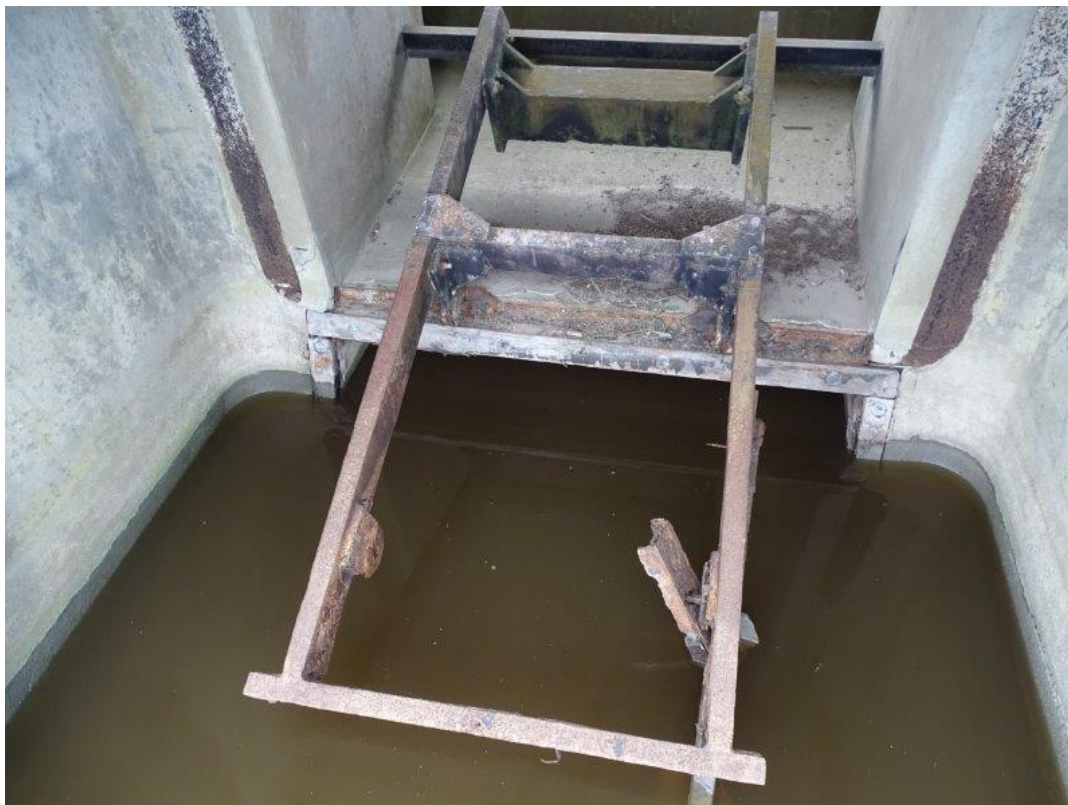
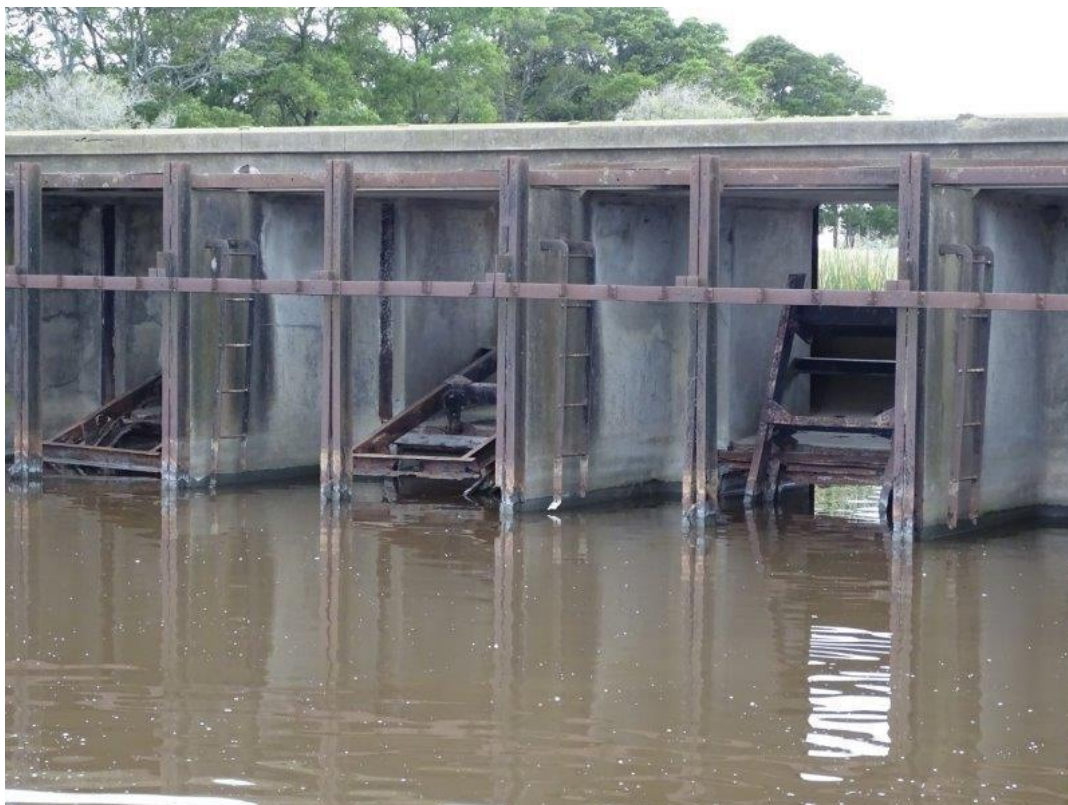
2. Hm. 142.50, alcantarilla de 4 compuertas automáticas: hojas destruidas y recatas corroídas en su parte inferior.

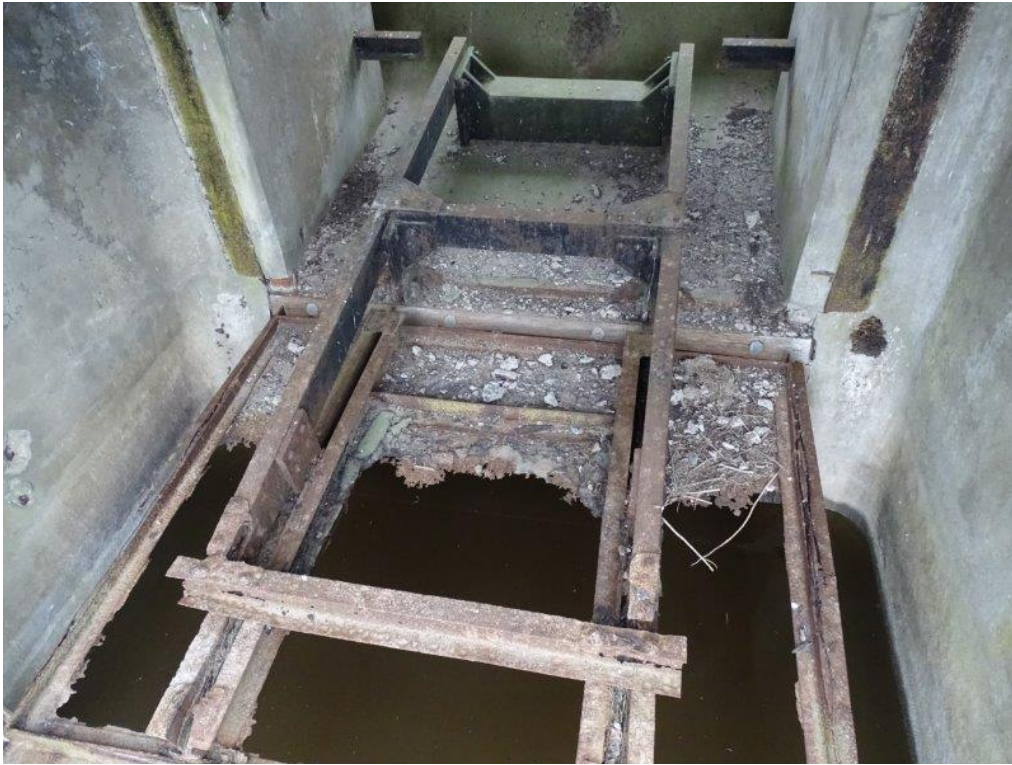
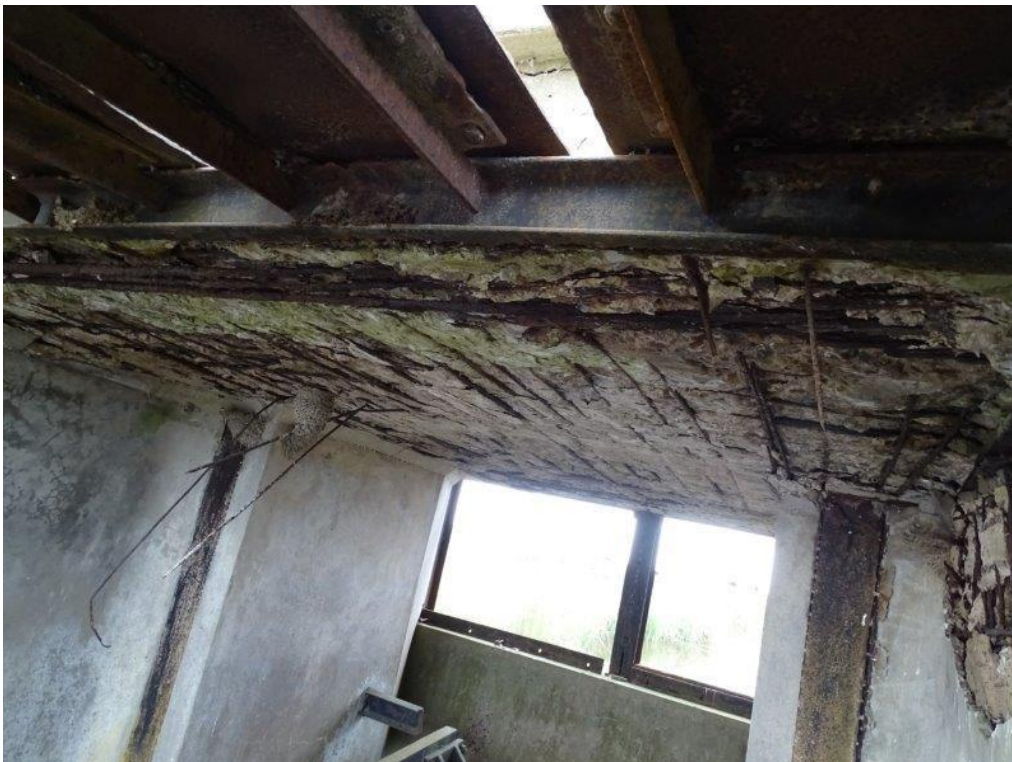
3. Hm. 186, alcantarilla de 4 compuertas automáticas: hojas destruidas, marcos en mal estado, recatas corroídas, cara inferior de la losa sin recubrimiento.

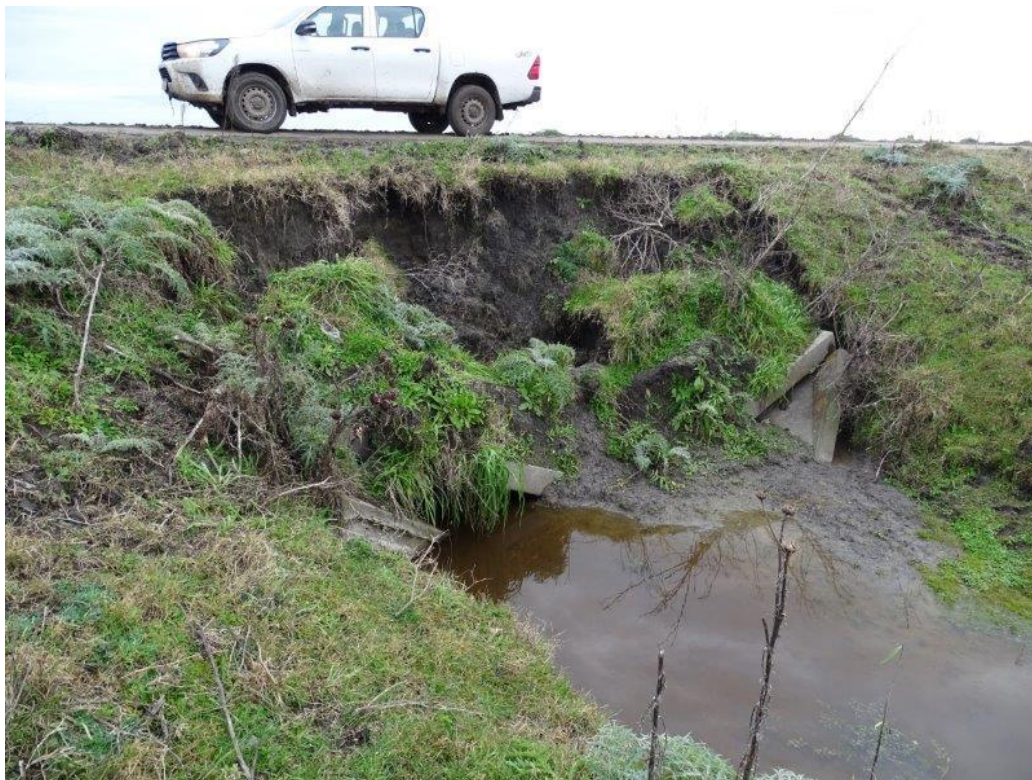
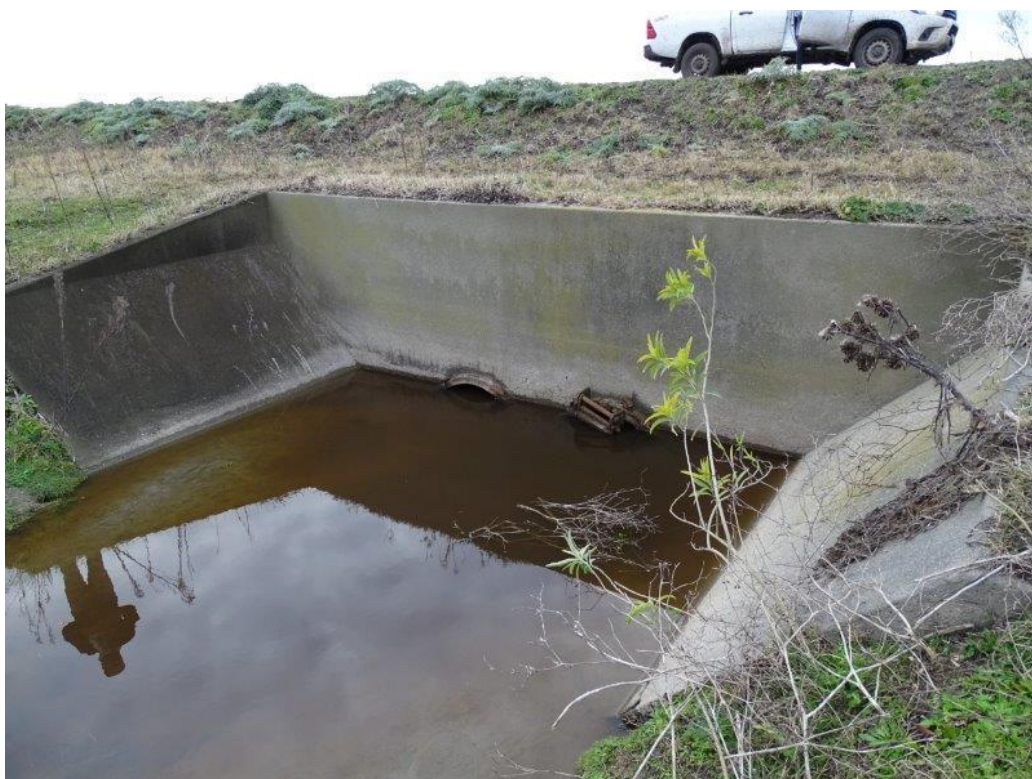
4. Hm. 278.94, alcantarilla de 2 caños de 800 mm: cabezal aguas arriba destruido, clapetas rotas, presencia de tierra en el escurrimiento.

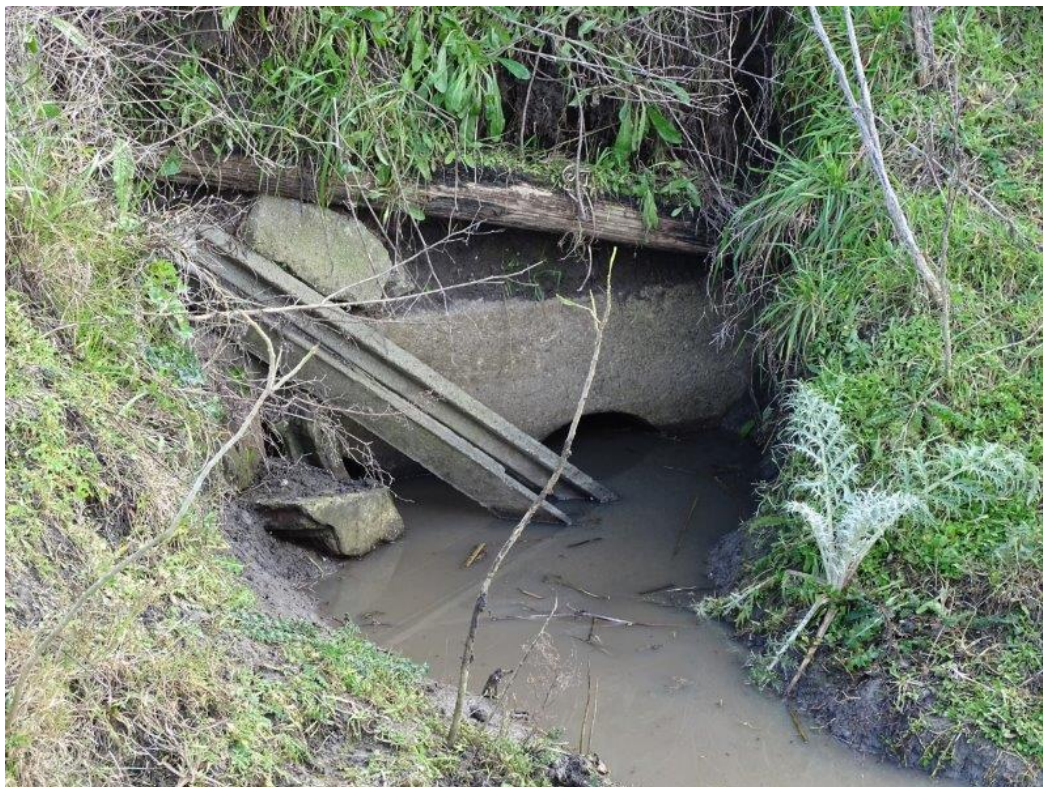
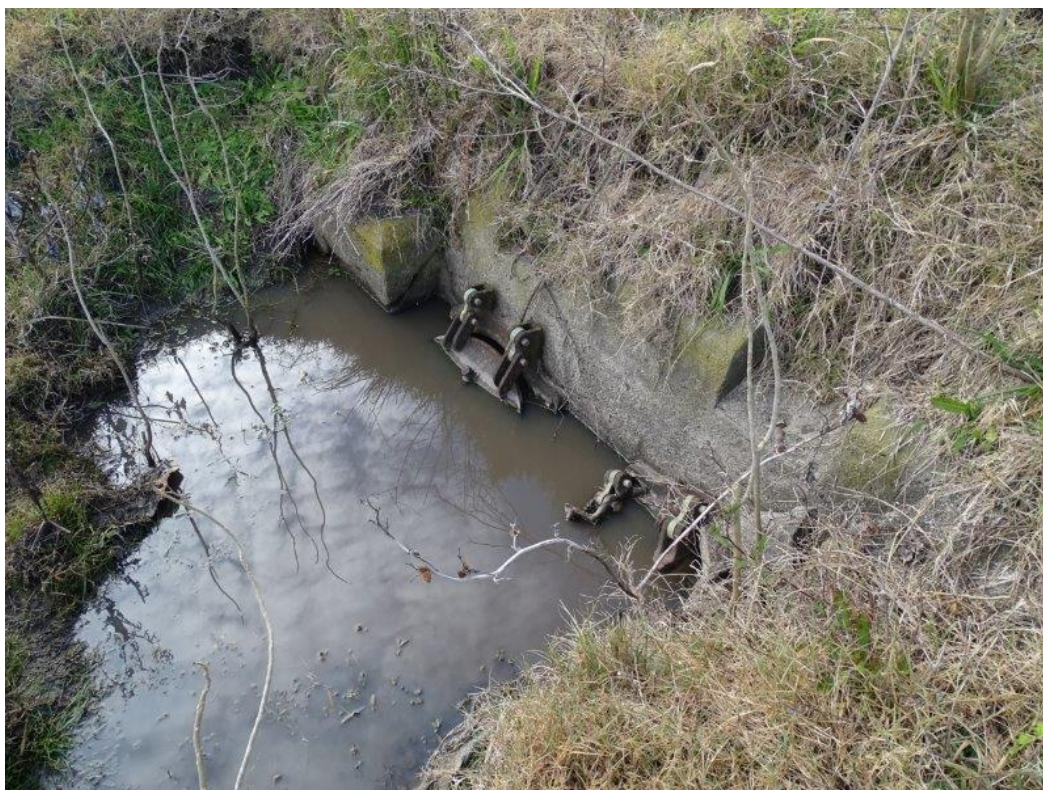
5. Hm. 328.80 alcantarilla de 2 caños de 600 mm: ambos cabezales destruidos, clapetas rotas, presencia de tierra en el área de escurrimiento.

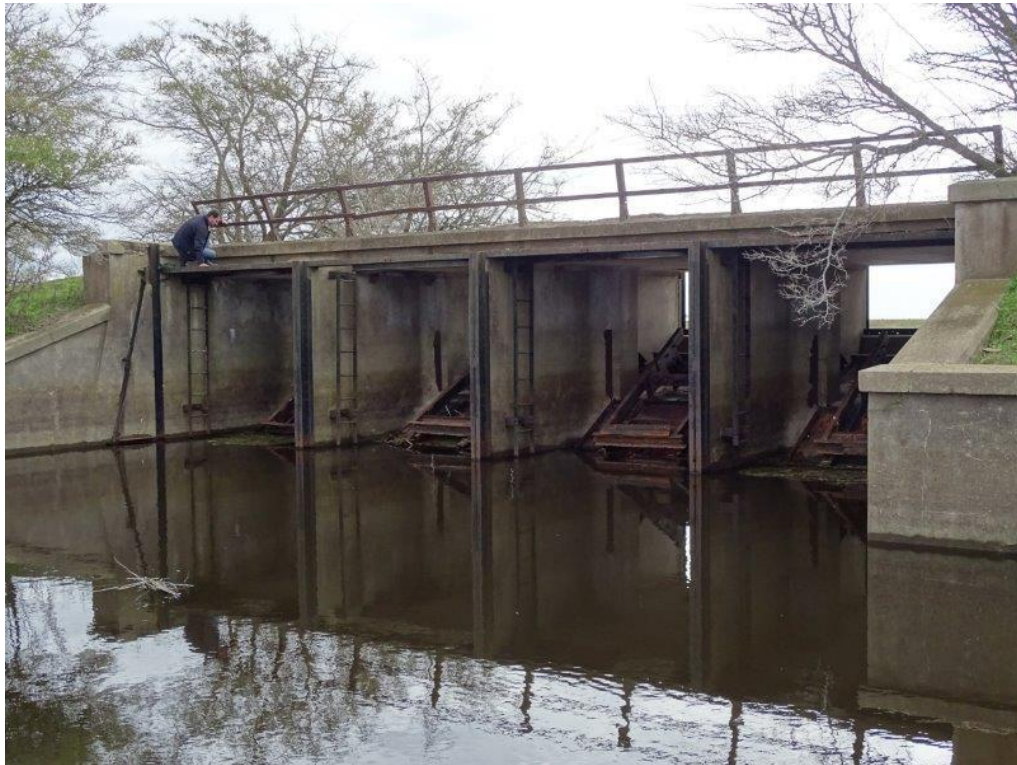
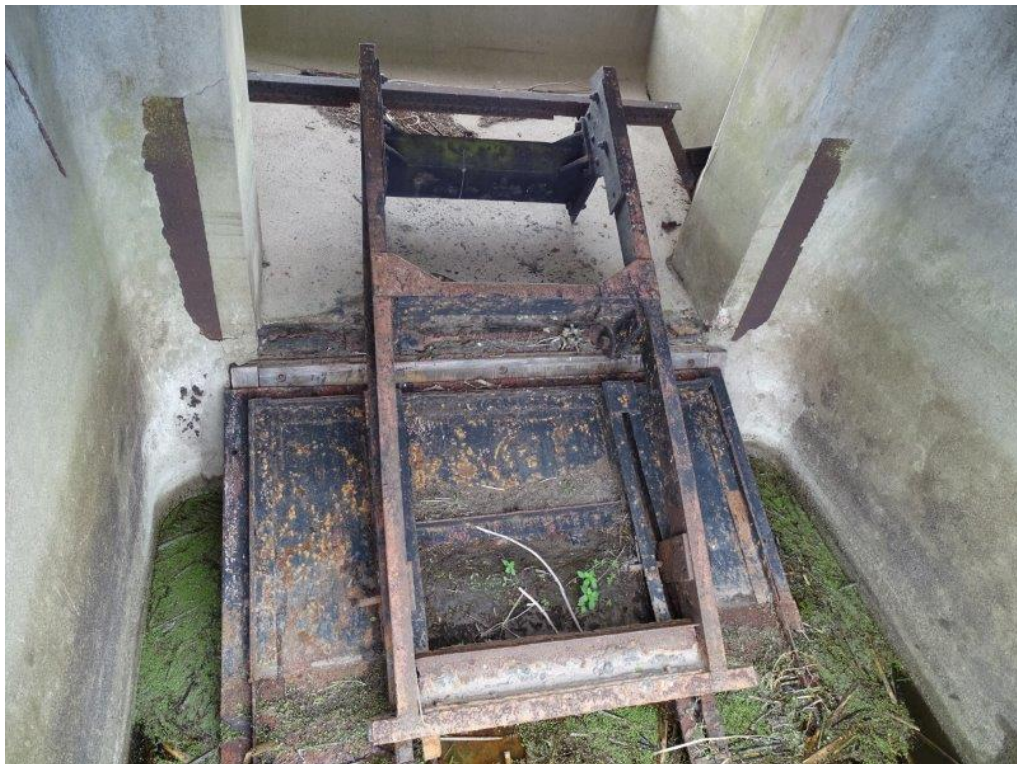
6. Hm. 570.55 alcantarillas de compuerta 4 compuertas automáticas: hojas con corrosión avanzada, anclajes y travesaños corroídos y cerca de la rotura, cara inferior de la losa con zonas sin recubrimiento.

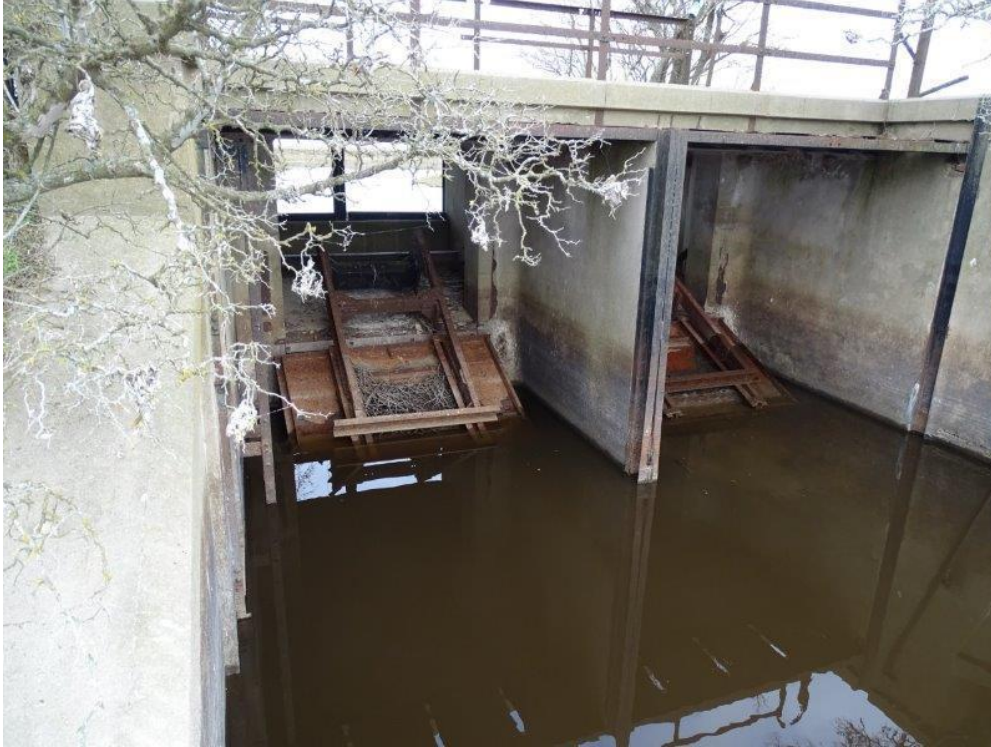
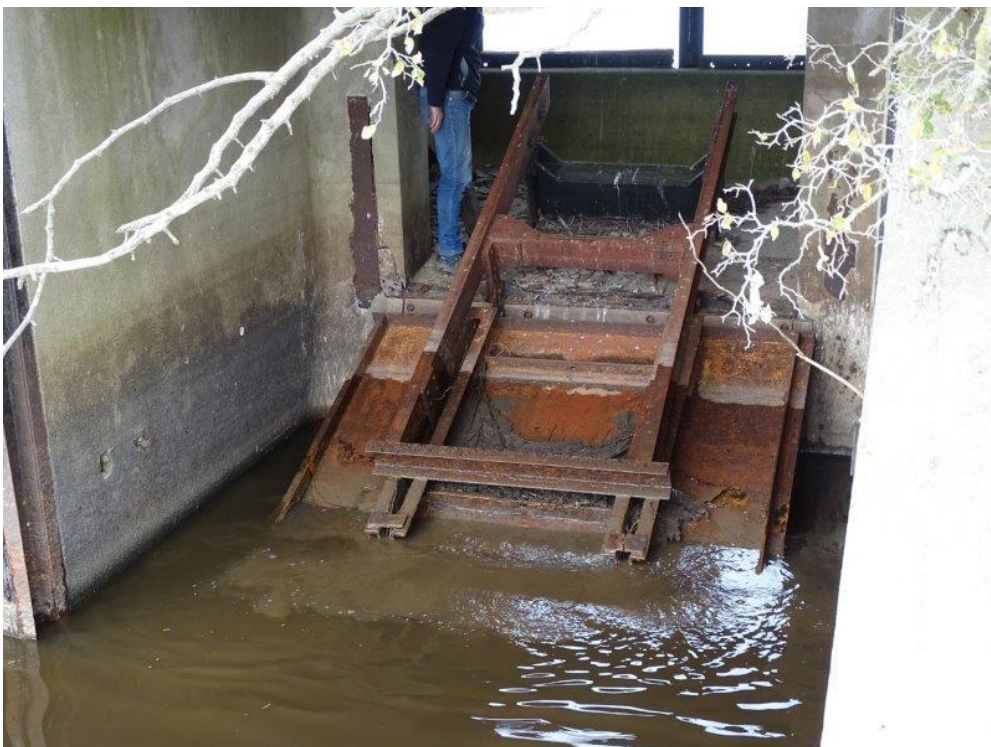
7. Hm. 576.15, alcantarilla de 2 compuertas automáticas: una hoja en buen estado y otra corroída, anclajes y travesaños en mal estado, recatas corroídas, cara inferior de la losa con zonas sin recubrimiento, terraplén con altura menor a la losa.

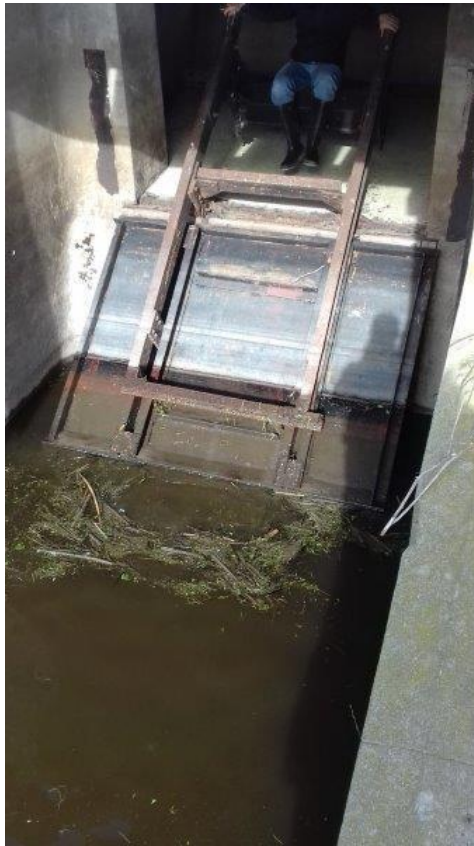
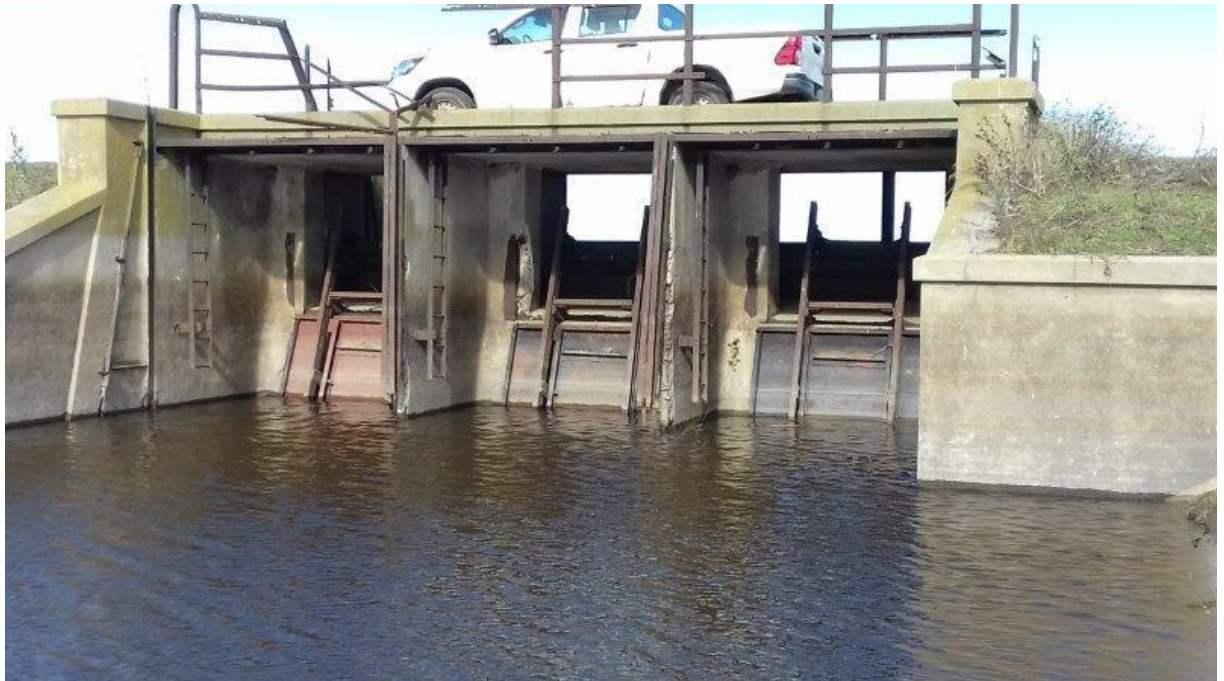
8. Hm. 629, alcantarilla de 3 compuertas automáticas: elementos metálicos oxidados, anclajes y travesaños dañados, recatas corroídas y desprendidas del hormigón, barandas rotas.

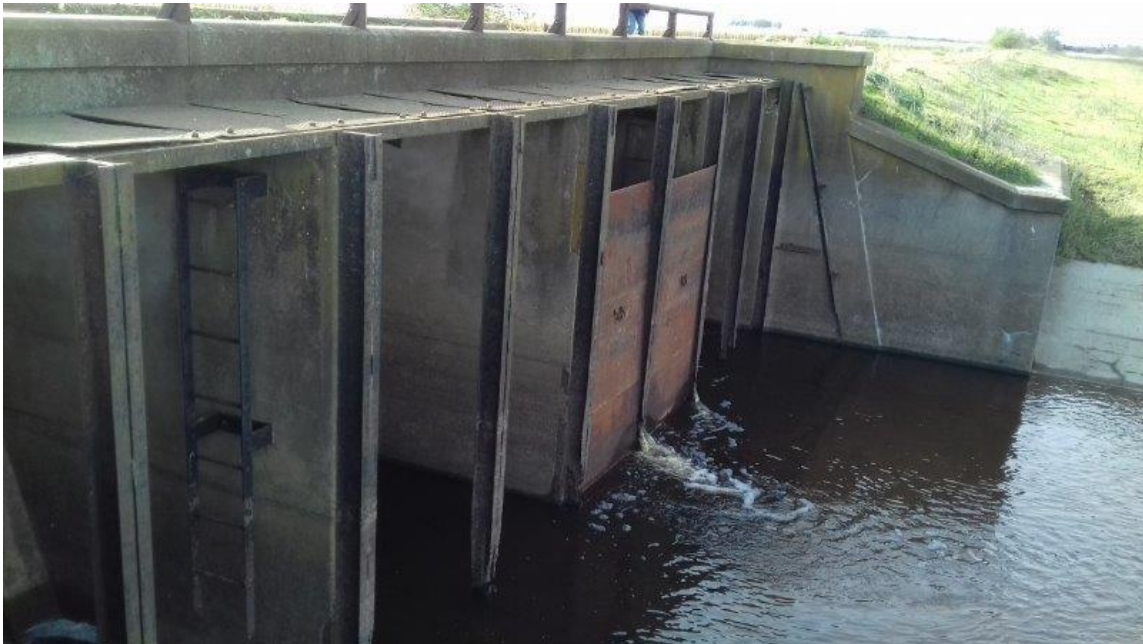
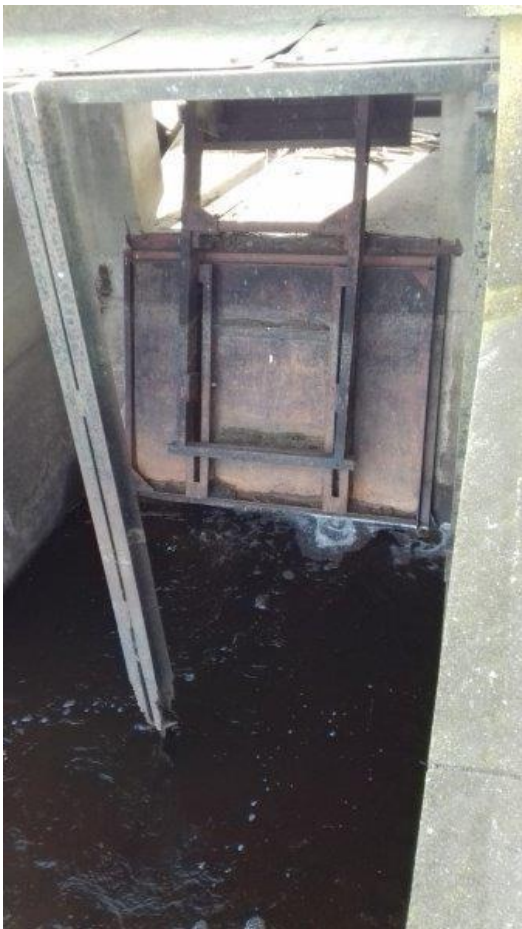
9. Hm. 890, alcantarilla de compuerta 4 compuertas automáticas: 2 hojas oxidadas, 1 deteriorada y 1 destruida, recatas corroídas, cara inferior de la losa con zonas sin recubrimiento.

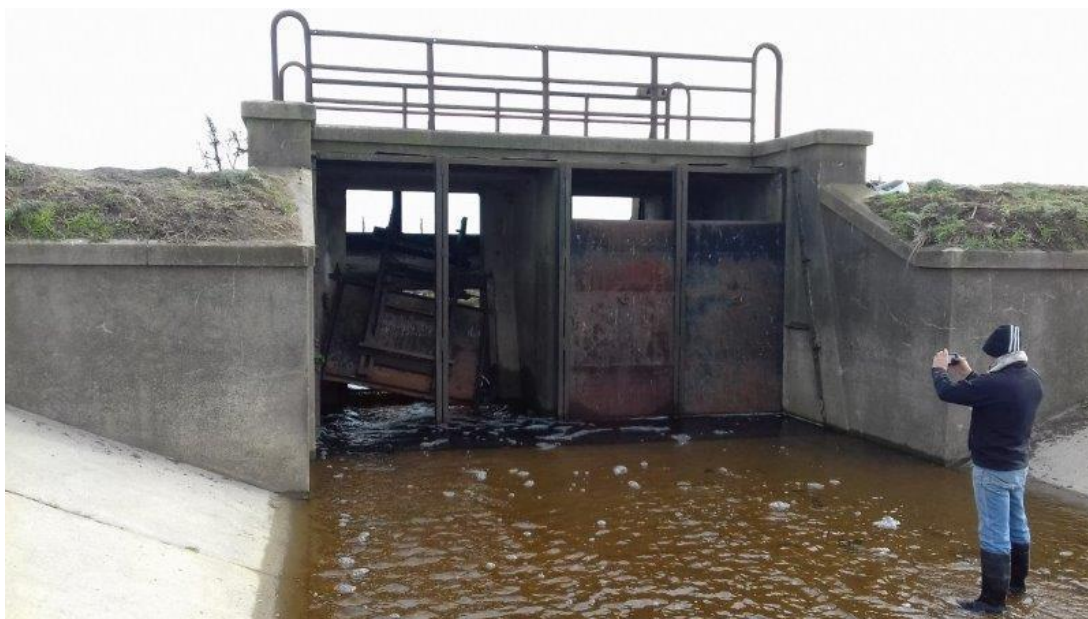
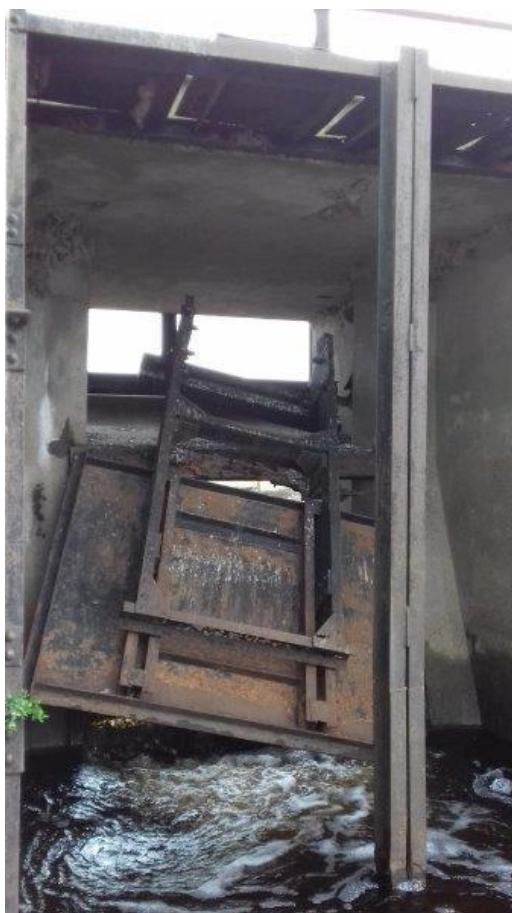
10. Hm. 945.25, alcantarilla de 2 compuertas automáticas: compuertas dañadas y desprendidas, 1 compuerta anulada, recatas corroídas, terraplén con altura menor a la losa.
