# **DOCUMENTACION GRAFICA**

**PUESTA EN VALOR MANZANA DE GOBIERNO –  
ETAPA 2- PALACIO DE GOBIERNO –  
REACONDICIONAMIENTO DE CUBIERTAS –  
LA PLATA**

**LOCALIDAD: LA PLATA  
PARTIDO: LA PLATA**

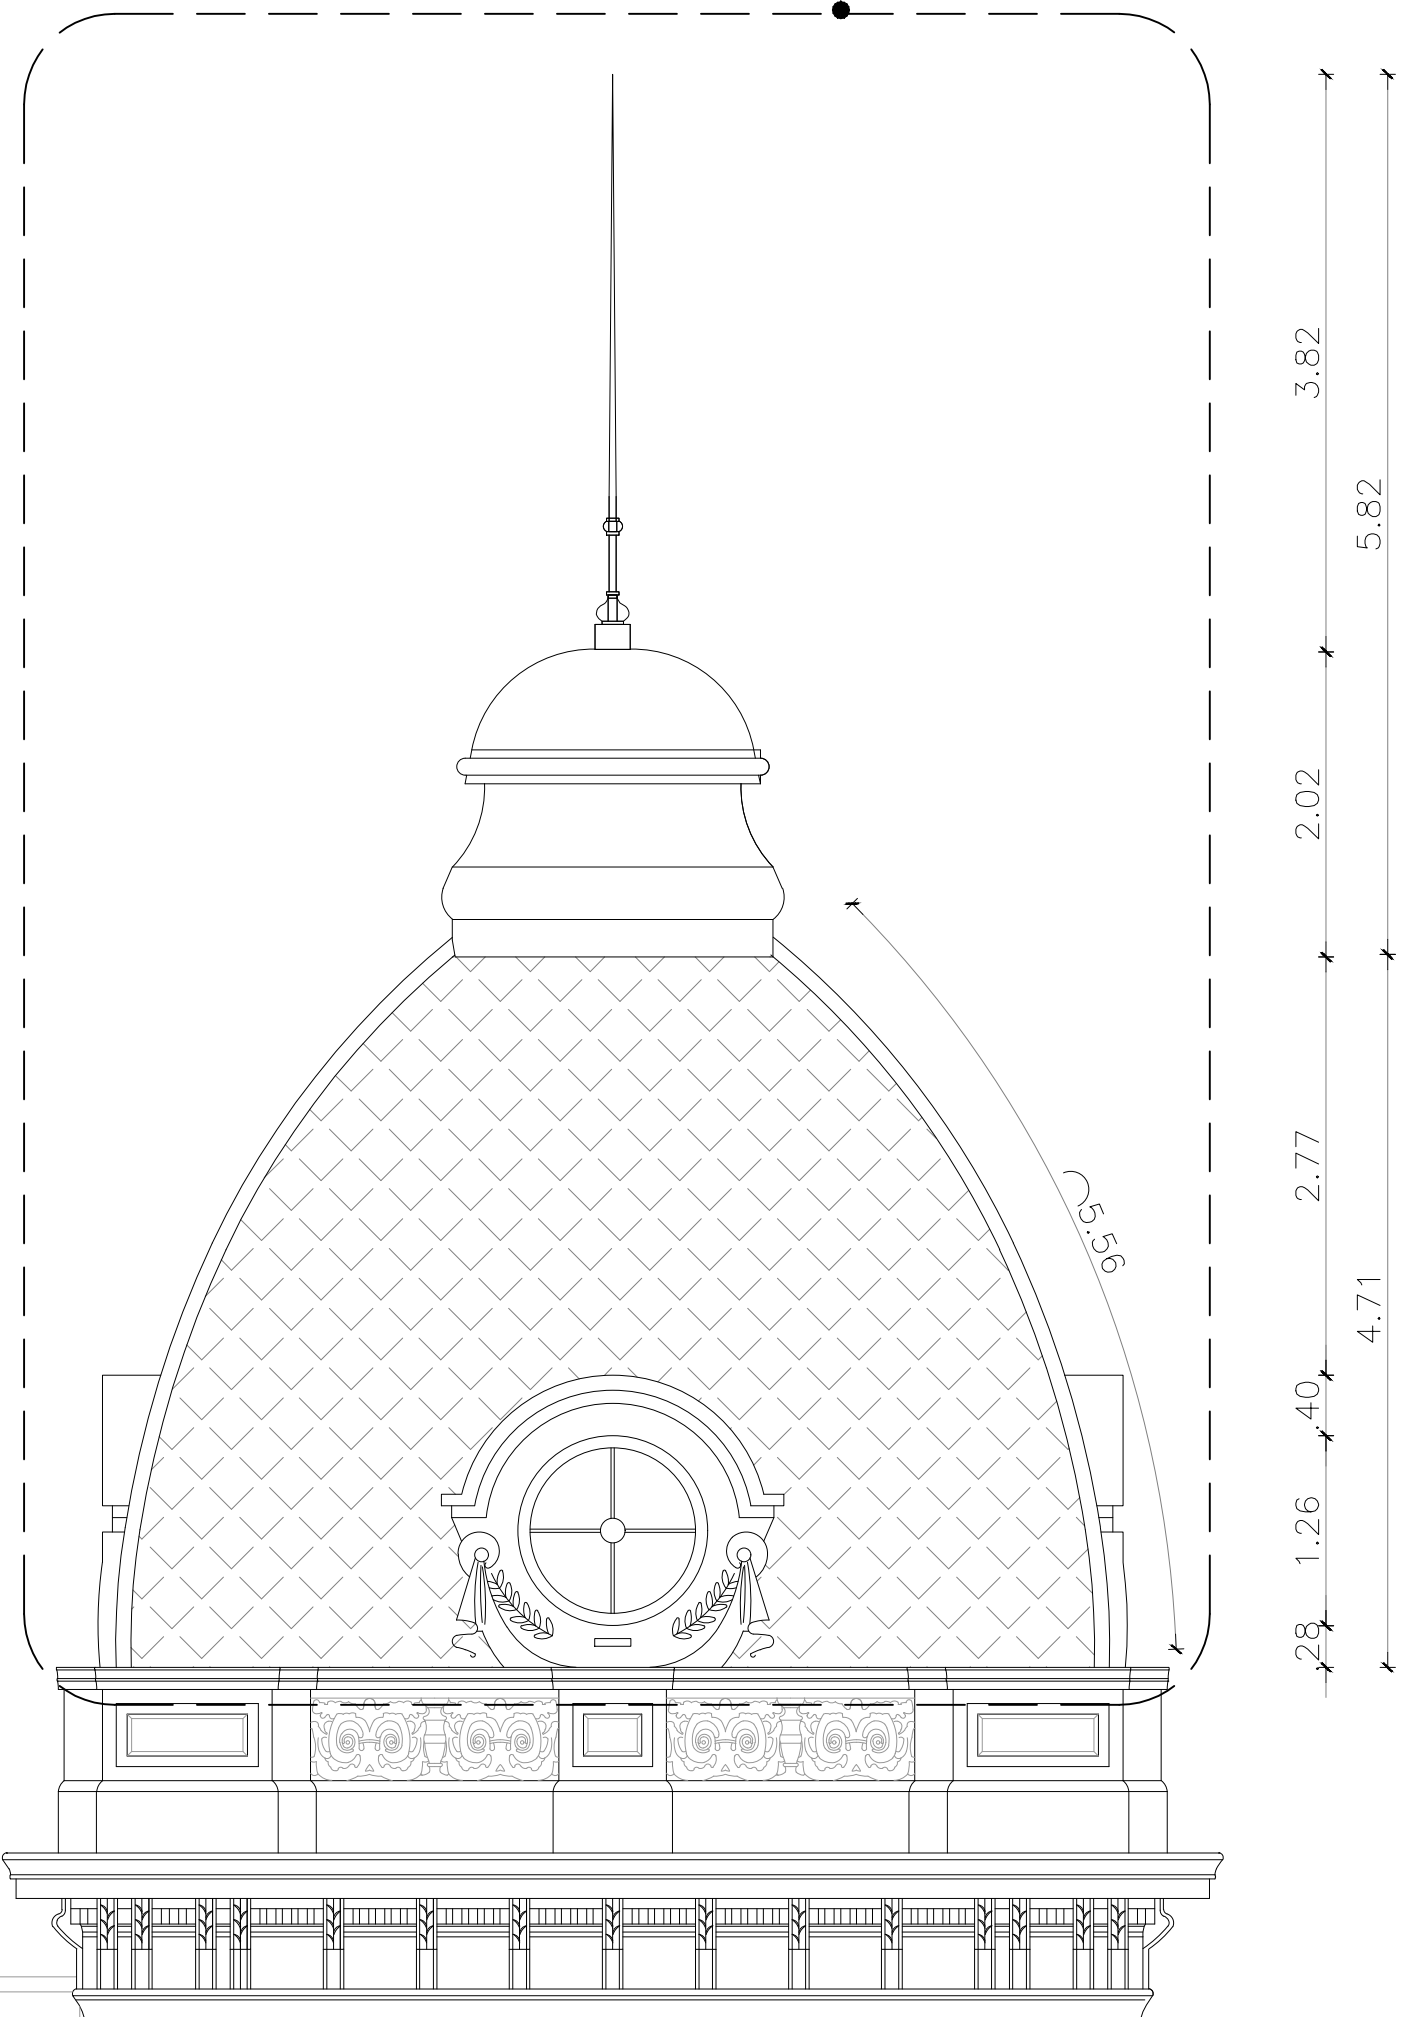
AREA A INTERVENIR CUPULA, OCULOS Y CANALETAS

Zingueria ornamental y de servicio en mal estado, con desprendimiento de piezas, falta de fijacion al sustrato, cristalización del zinc, filtraciones, cegado de canaletas, parcheo de membrana, piezas de chapa no compatible con el sistema

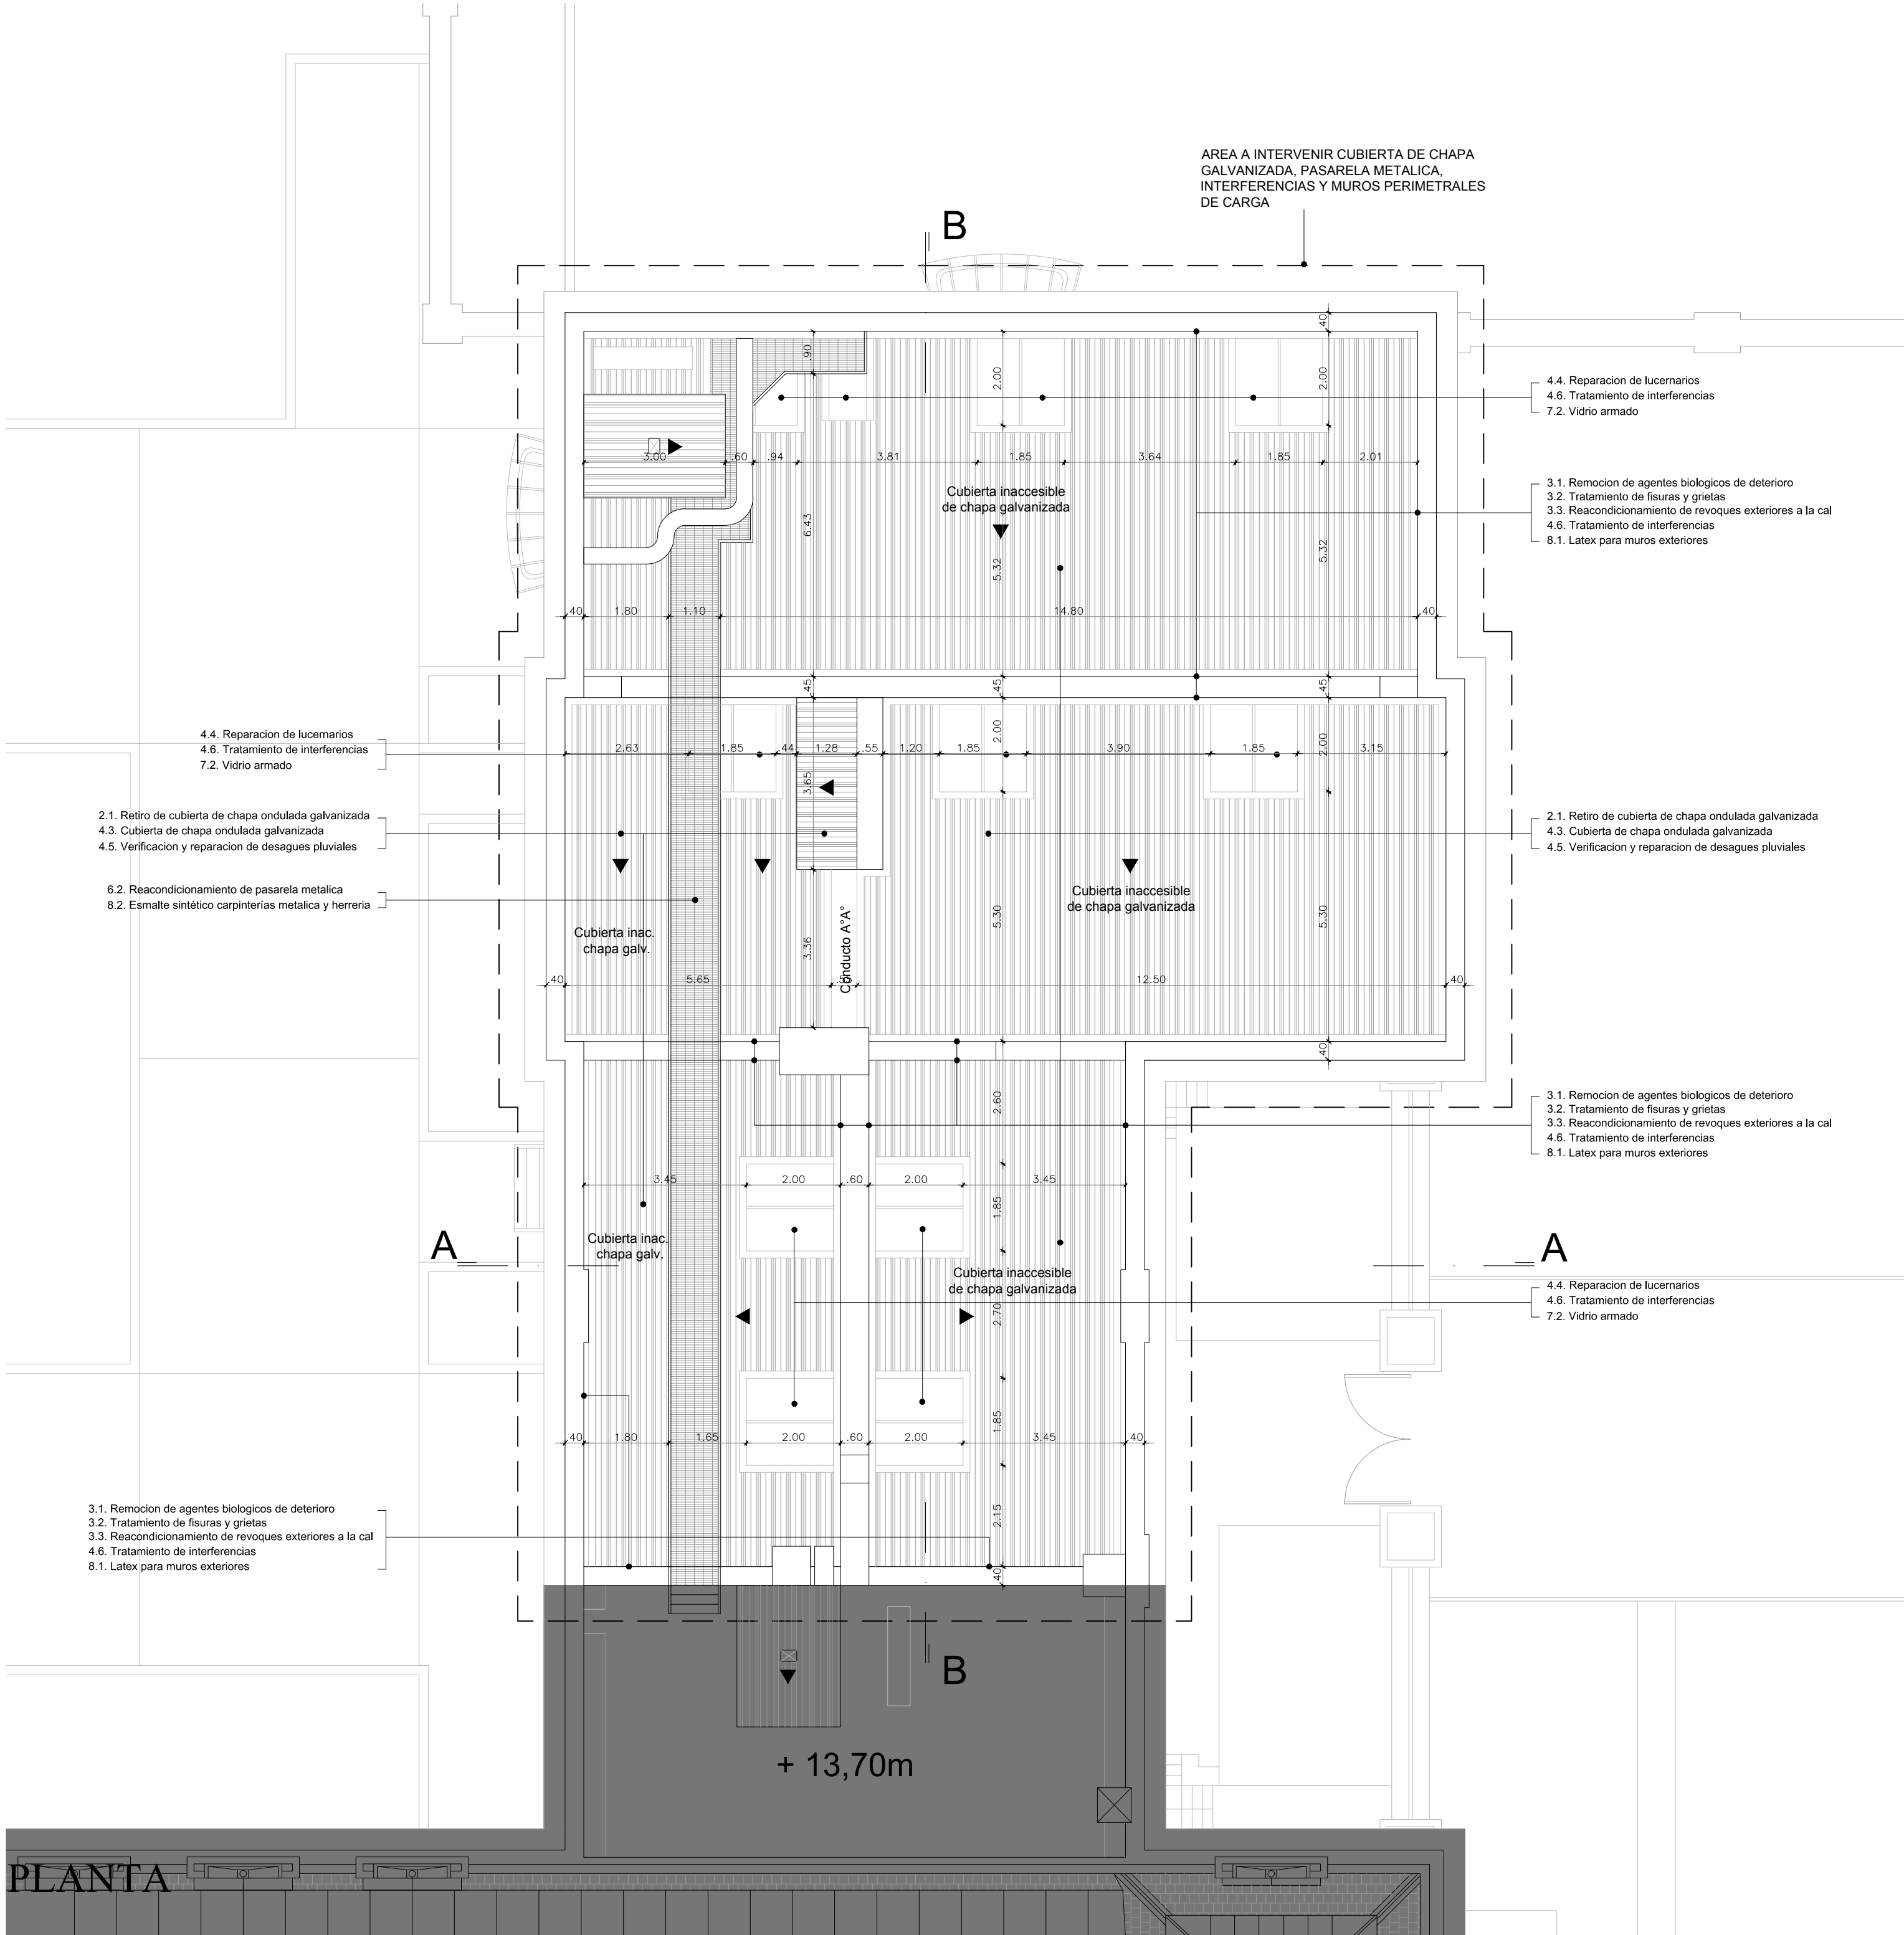
Interferencias de instalaciones con acceso al interior por perforaciones en lucernarios, cubierta y piezas de zingueria perimetral - Babeteados deficientes en las uniones de muros con la cubierta de chapa
