**MEMORIA TECNICO
DESCRIPTIVA**

Corres. Exp. N°
.0 2402-84/15
Ref. Jardin Maternal y
Casa del Niño San Jose-
bispado Merlo-Moreno
Localidad: Merlo
Partido: Merlo

La presente documentación corresponde al proyecto de refacción y reparación integral del Taller Protegido Monseñor Raspanti, Jardin Maternal y Casa del Niño San Jose- Obispado Merlo-Moreno. Ubicado en calle Fleming y Curapalihue

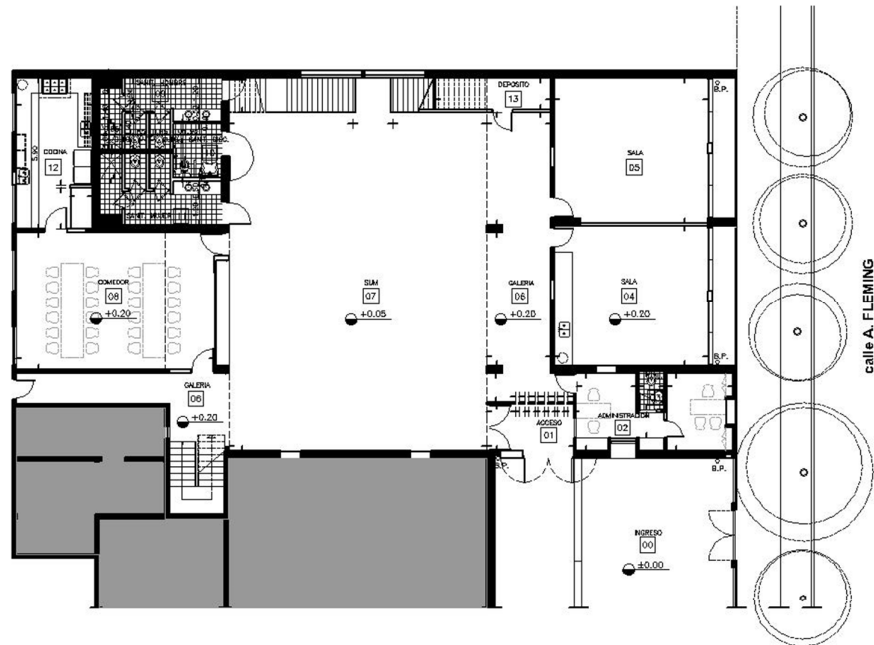
PLANTA BAJA

El edificio a intervenir presenta la siguiente distribución:

- 00 INGRESO
- 01 ACCESO
- 02 ADMINISTRACION
- 03 TOILETTE
- 04 SALA
- 05 SALA
- 06 GALERIA
- 07 SUM
- 08 COMEDOR
- 09 SANITARIO MUJERES
- 10 SANIT. DISCAPACITADOS
- 11 SANITARIO HOMBRES
- 12 COCINA
- 13 DEPOSITO

Debido a las distintas características constructivas y problemáticas vistas en el edificio, se presenta un plano adjunto determinando los sectores para una evaluación no solo general sino particular de los mismos y complementando con el registro fotográfico del lugar.
